## Commission économique pour l'Europe

#### Groupe de travail des transports de marchandises dangereuses

### **Information concernant un événement survenu pendant un transport de marchandises dangereuses selon le 1.8.5**

#### **Communication du Gouvernement de la France**

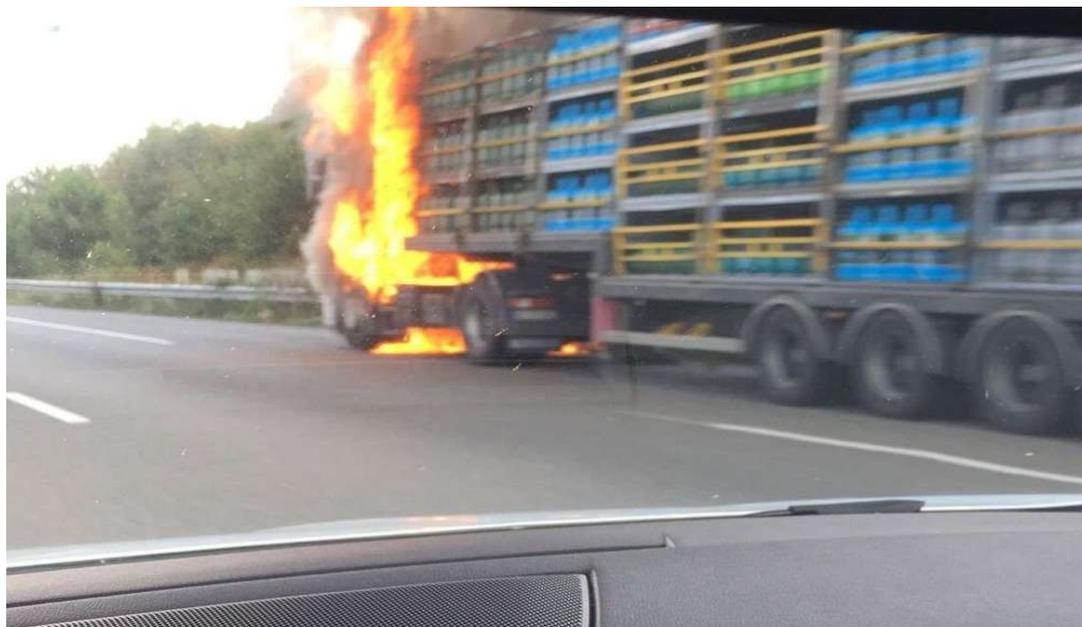
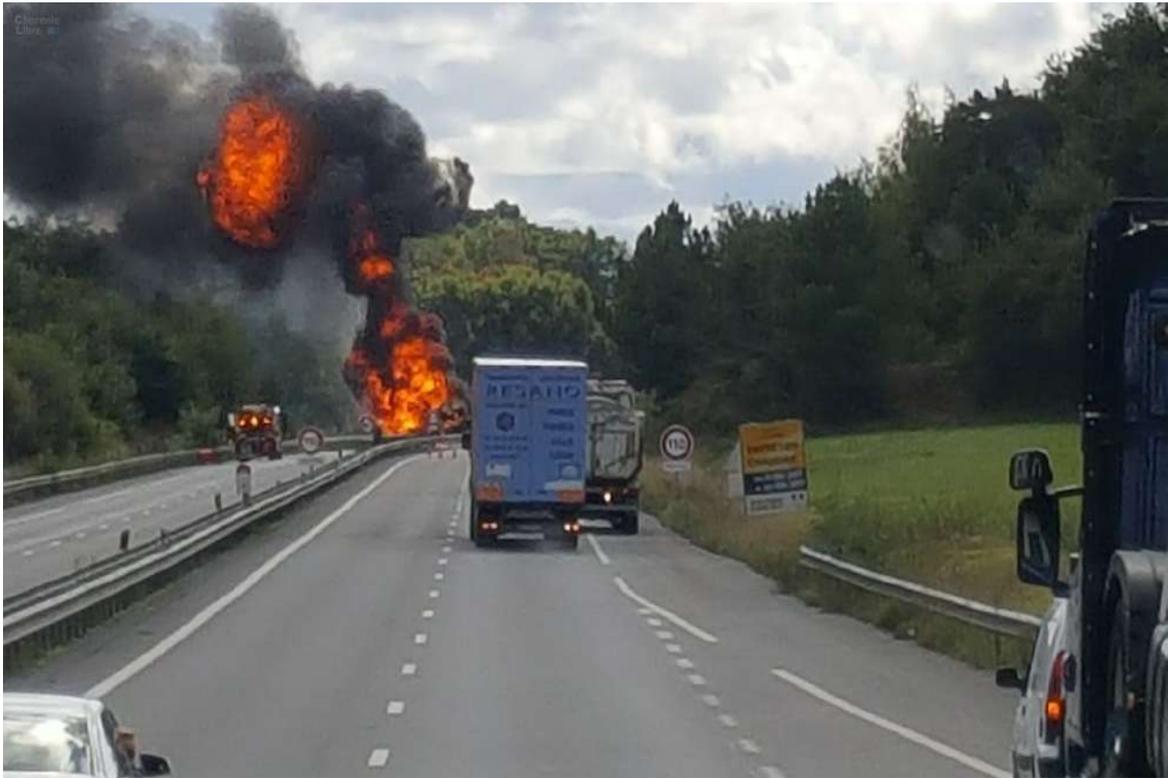
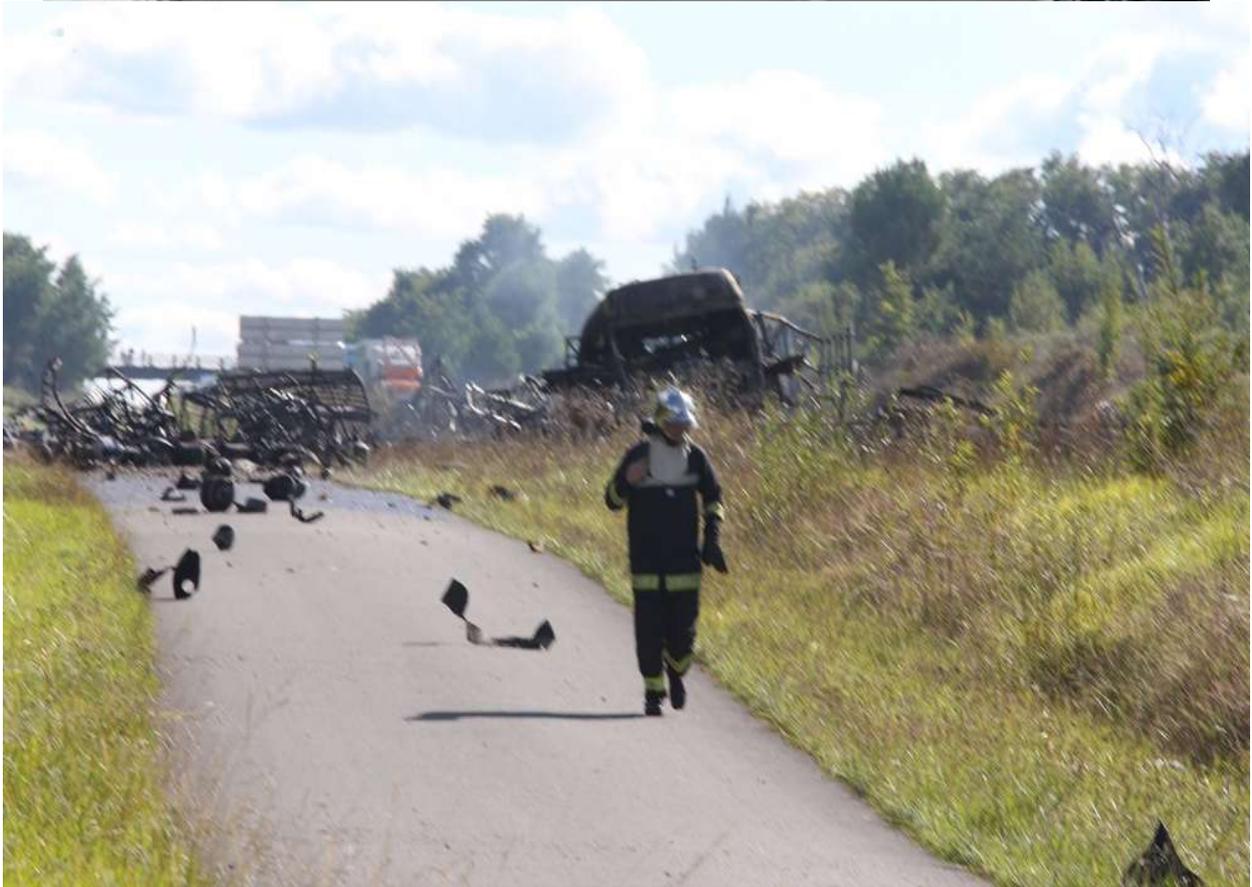
**Photos**

- le foyer principal de l'incendie se situe sur le tracteur au niveau de la cloche d'embrayage, du démarreur et de la boîte de vitesse automatique ;
- le câble d'alimentation du démarreur est pincé à 30 cm en amont du démarreur avec présence d'une matière fondue ;
- le cuivre du câble d'alimentation est entièrement recuit et cassant ;
- l'embrayage ne présente pas de trace d'échauffement ni frottement donc le départ d'incendie ne vient pas de l'embrayage ;
- la tresse de masse au niveau du moteur n'est pas brûlée mais les brins des fils de cuivre sont cassés à 75 % environ.

« L'origine de l'incendie est probablement dû à un échauffement du câble d'alimentation du démarreur par effet Joule consécutivement à l'écrasement ponctuel du câble ».

L'ensemble routier a été détruit totalement. Les 934 bouteilles de GPL ont été détruites partiellement.

Il nous semble indispensable de poursuivre ces réflexions mais aussi, au vu du déroulement de l'événement du 18 septembre 2017, de prévoir l'équipement de tels véhicules tracteurs d'extincteurs automatiques pour le compartiment moteur (comme déjà requis au 9.7.9.1 et au 9.8.7.1), mesure qui pourrait être mise en œuvre rapidement.
