**RAPPORT
D'ENQUÊTE TECHNIQUE**
sur la collision suivie d'un incendie
survenue entre
un autocar et un poids lourd
le 23 octobre 2015
sur la RD 17 à Puisseguin (33)

Juillet 2017

**Bureau d'Enquêtes sur les Accidents
de Transport Terrestre**

Affaire n° BEATT-2015-014

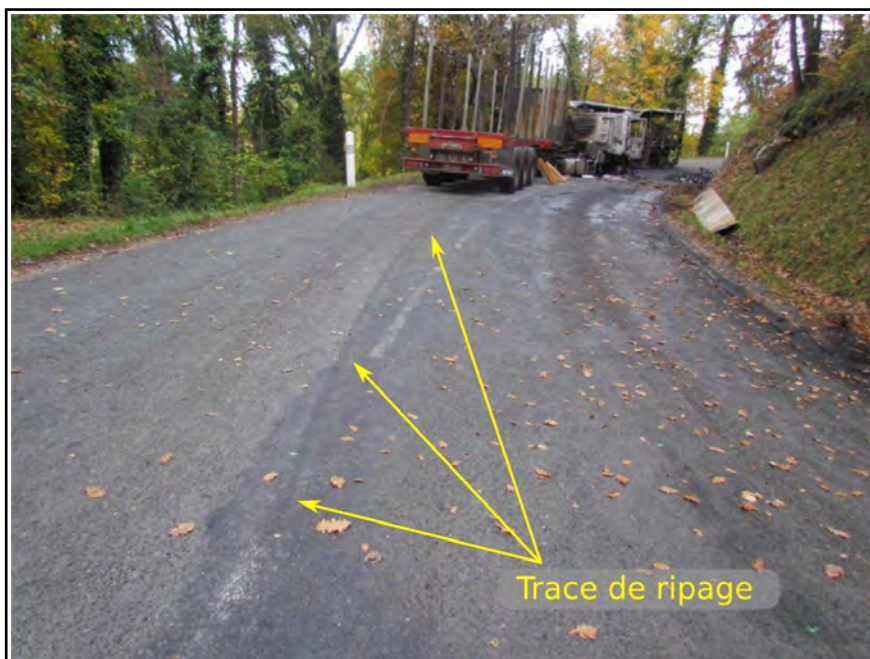
En amont de l'accident, dans le sens de circulation de l'ensemble routier, deux types de traces au sol ont été relevées par les enquêteurs judiciaires : une trace de ripage de forme curviligne et deux traces de blocage de roues.

Figure 8 : Vue de la trace de ripage découverte sur la chaussée

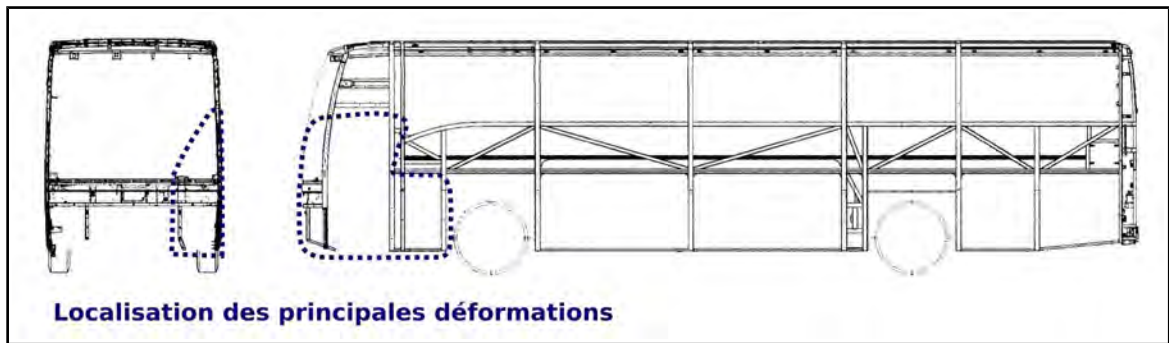
Figure 28 : Localisation des zones de déformation de l'autocar

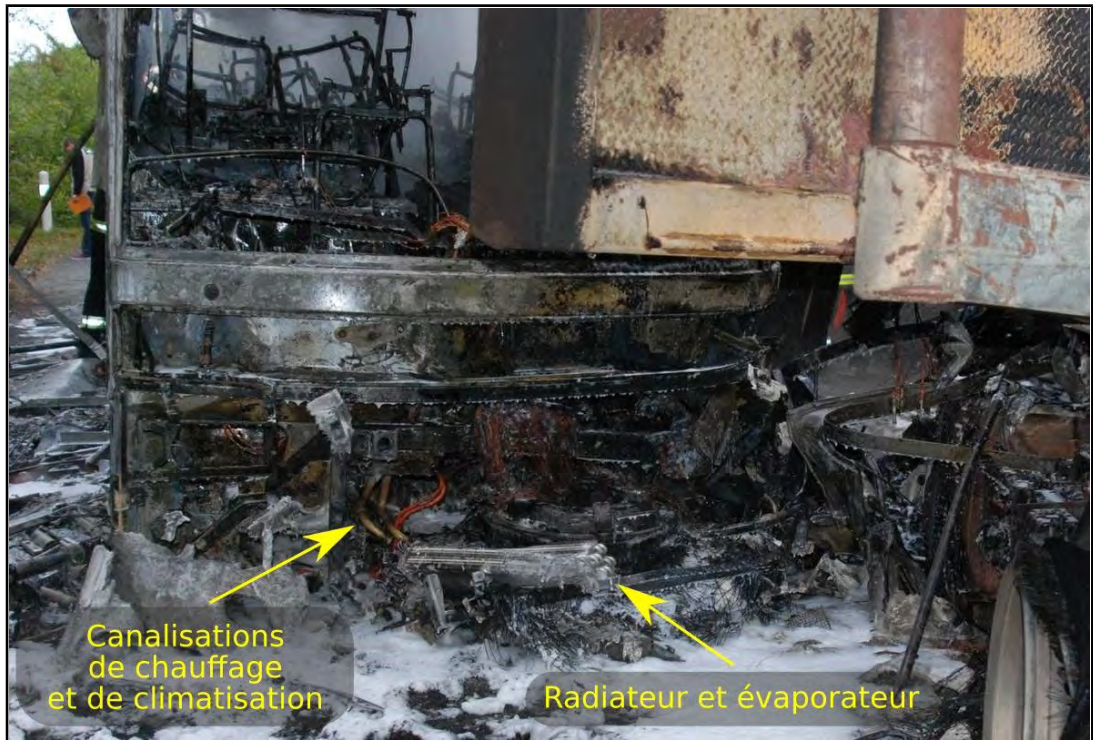
Au vu de ces constats, les enquêteurs du BEA-TT écartent l'hypothèse d'un choc direct du boîtier de chauffage et de climatisation et de ses circuits avec l'ensemble routier ayant pu conduire à la rupture brutale des circuits de chauffage et de climatisation. Leur rôle dans l'embrasement des véhicules peut donc être écarté.

La figure 34 ci-après visualise à l'avant de l'autocar, le radiateur et l'évaporateur ainsi que les canalisations auxquelles ils étaient raccordés tels qu'ils ont été trouvés par les enquêteurs judiciaires après l'intervention des pompiers.

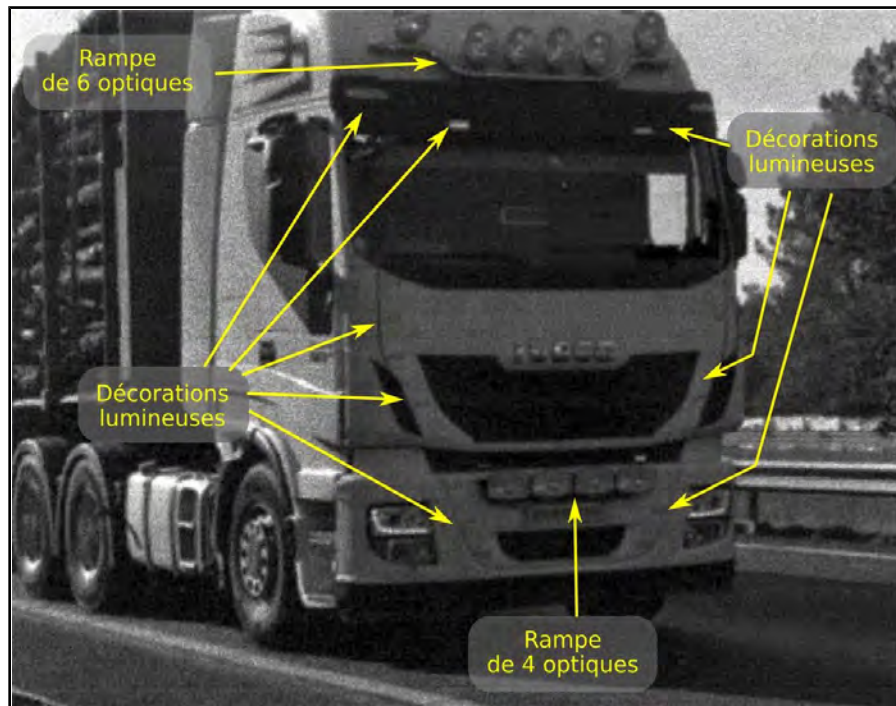
Figure 45 : Vue des ajouts d'optiques de phare et de feux décoratifs sur le tracteur routier

L'éclairage du tracteur routier présentait donc des défauts de conformité par rapport à la réglementation, mais ceux-ci n'ont eu aucune incidence dans l'accident et ses conséquences.

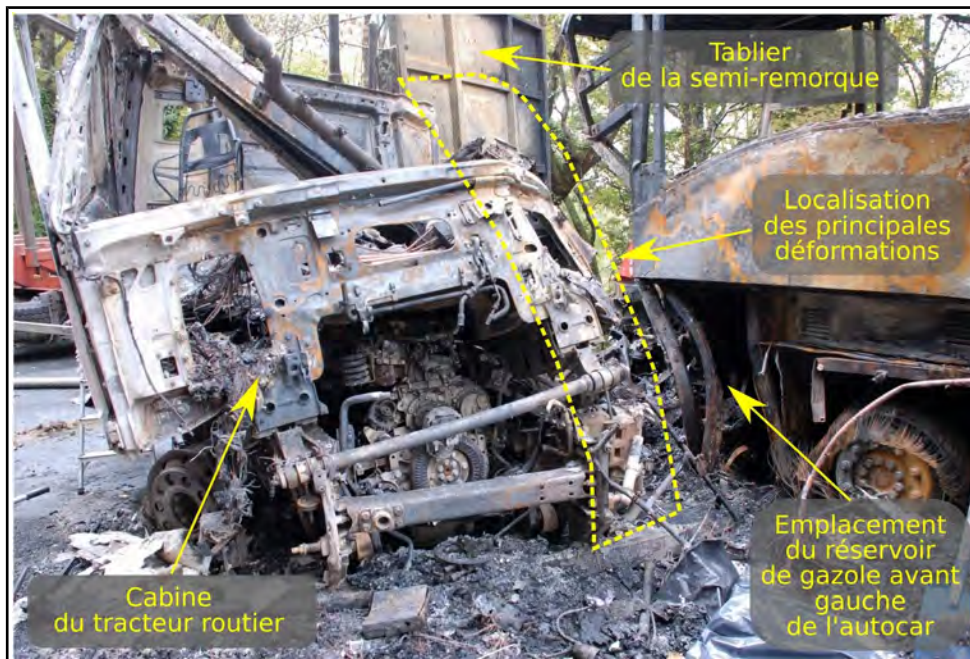
Le tracteur routier présente des traces d'écrasement localisées sur le coin avant gauche avec un recul antéropostérieur de ses structures. La cabine de conduite est partiellement effondrée. Le côté gauche du panneau arrière de la cabine est en appui sur le tablier avant de la semi-remorque.

Figure 57 : Vue de l'avant du tracteur routier accidenté

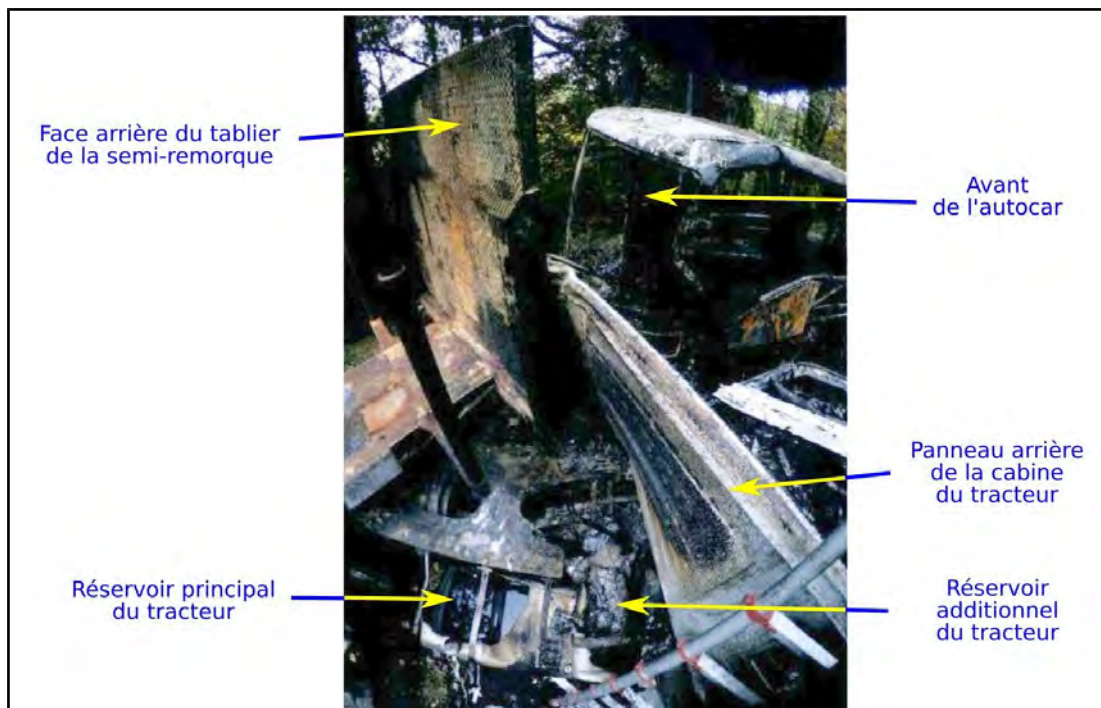
Figure 58 : Vue de l'arrière du tracteur routier accidenté

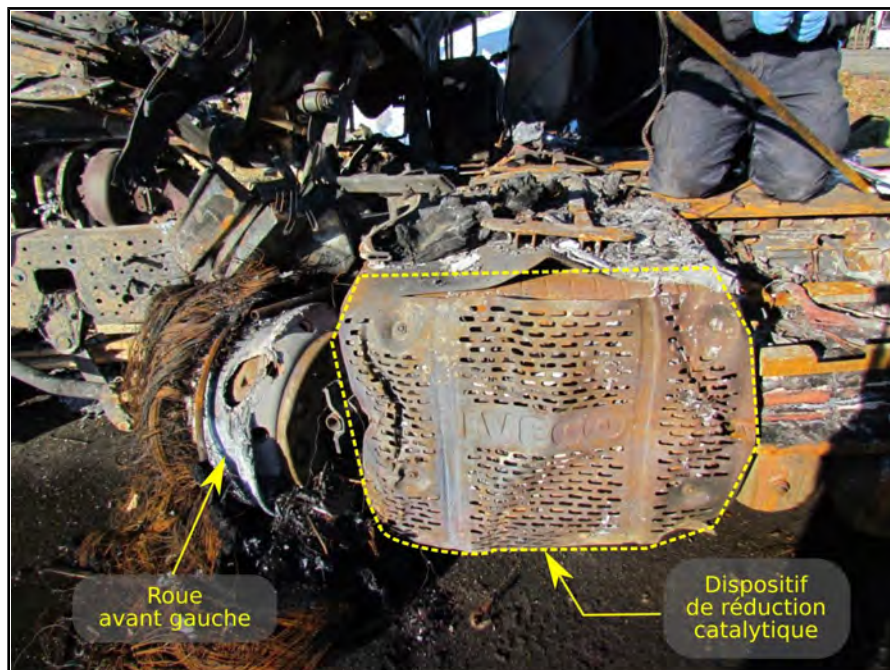
L'essieu avant gauche a reculé sous l'effet du choc et la roue avant gauche a été repoussée contre le système de réduction catalytique du tracteur routier qu'elle a percuté et déformé.

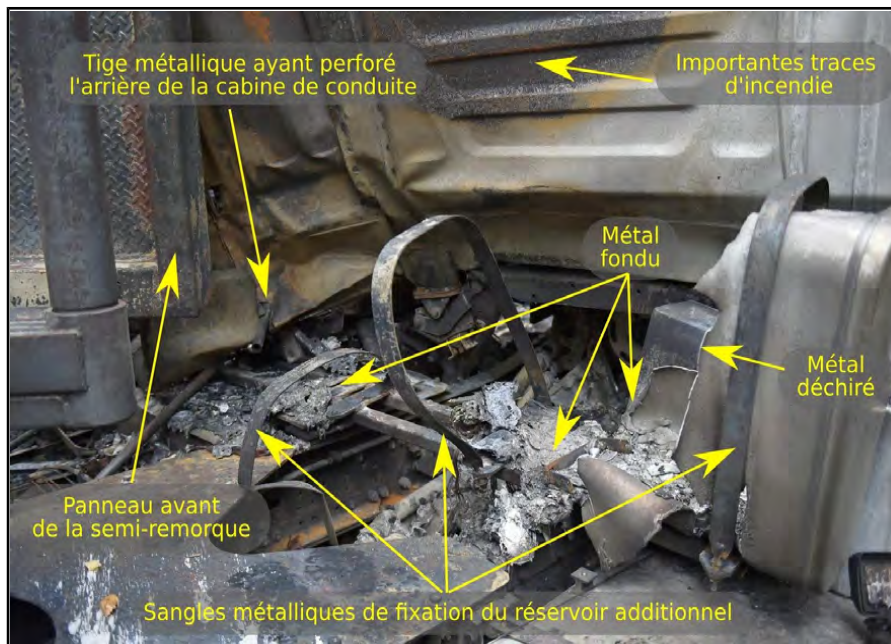
Une tige métallique qui était entreposée dans un coffre gauche de la cabine de conduite du tracteur routier a perforé l'arrière de la cabine de conduite et sa partie postérieure a été retrouvée à un emplacement où avait été installé le réservoir additionnel et dans une position laissant supposer qu'elle pourrait l'avoir partiellement traversé.

Figure 63 : Vue rapprochée du réservoir additionnel du tracteur routier accidenté

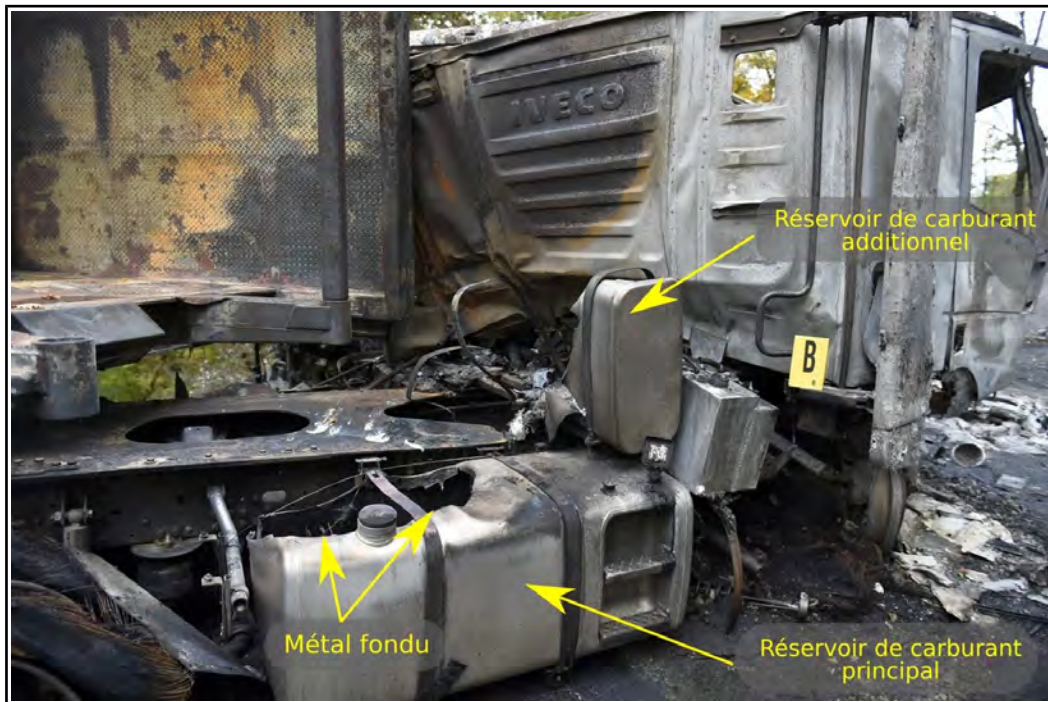
Le réservoir de carburant principal de l'ensemble routier a partiellement fondu. Il n'était pas situé dans la zone directe du choc. Il n'est pas déformé. Les dégradations qu'il a subies, sont la conséquence du rayonnement thermique de l'incendie.

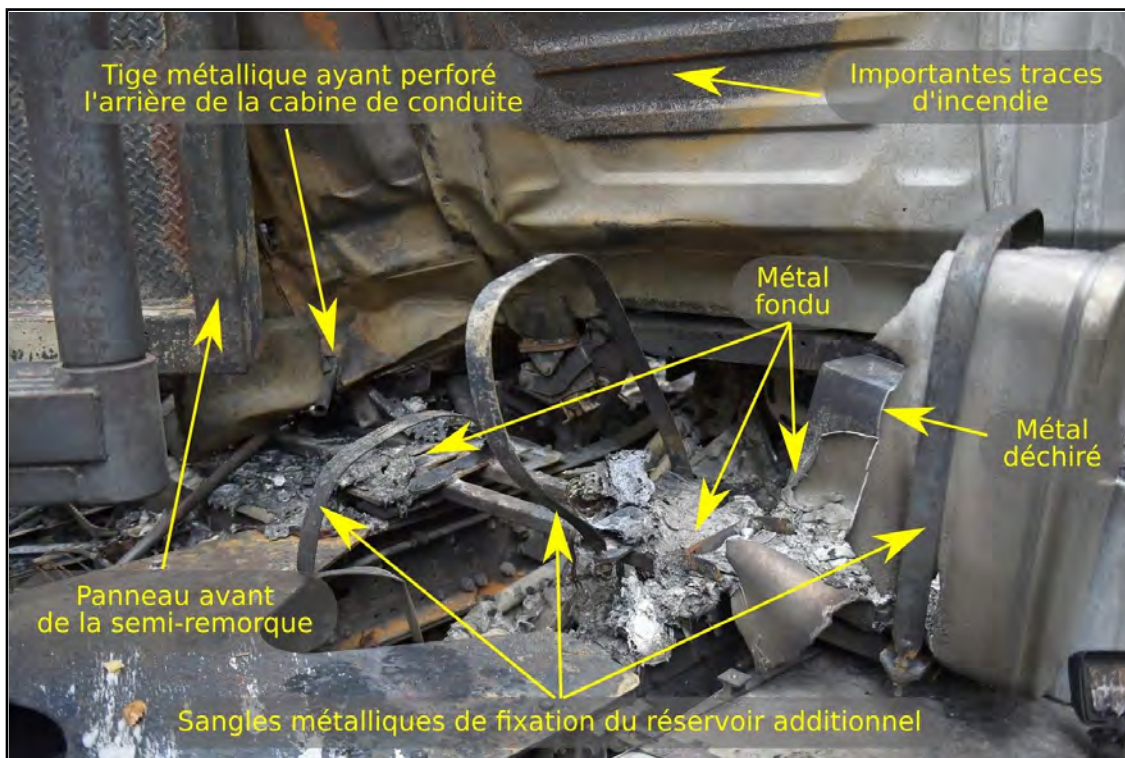
- le réservoir a presque totalement fondu, seule sa partie droite, son support et les sangles métalliques de fixation ont été préservés de l'incendie ;
- la localisation des traces d'aluminium fondu retrouvées sur le châssis du tracteur routier ainsi que l'état des sangles métalliques de fixation du réservoir montrent que la partie gauche du réservoir avait pivoté vers l'arrière avant de fondre ;
- la partie droite du réservoir intacte présente des traces de fusion ainsi que des traces de déchirure du métal ;
- le côté gauche du réservoir situé au niveau de la tige métallique qui a perforé l'arrière de la cabine de conduite a fondu.

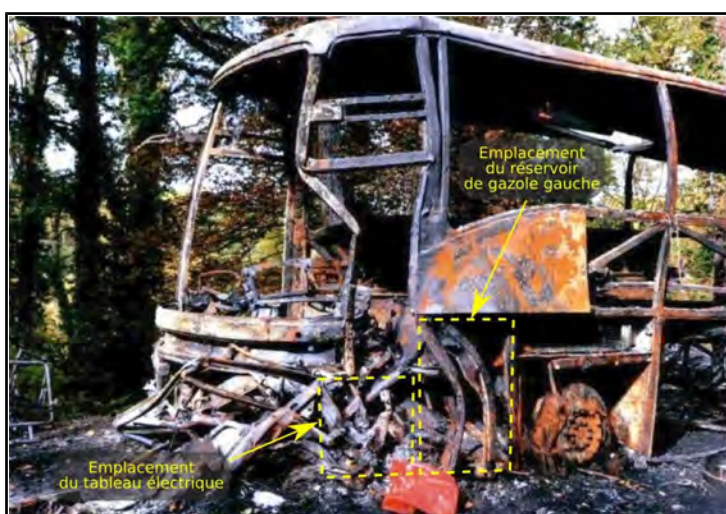
Le réservoir de carburant gauche de l'autocar est en polyéthylène et a entièrement brûlé. Il n'en reste aucune partie exploitable. Ce réservoir était situé dans la zone directe du choc dans laquelle les structures métalliques de l'autocar qui le protégeaient ont été fortement écrasées. Il donc très probable que ce réservoir n'a pas résisté à l'impact et qu'il s'est rompu lors de la collision, libérant son carburant qui s'est alors répandu sur le sol.
