НИЦИАМТ ФГУП «НАМИ»

**Исследование уровня защиты пассажиров автобусов, оборудованных
сиденьями с поясными и диагонально – поясными ремнями безопасности при
фронтальном столкновении**

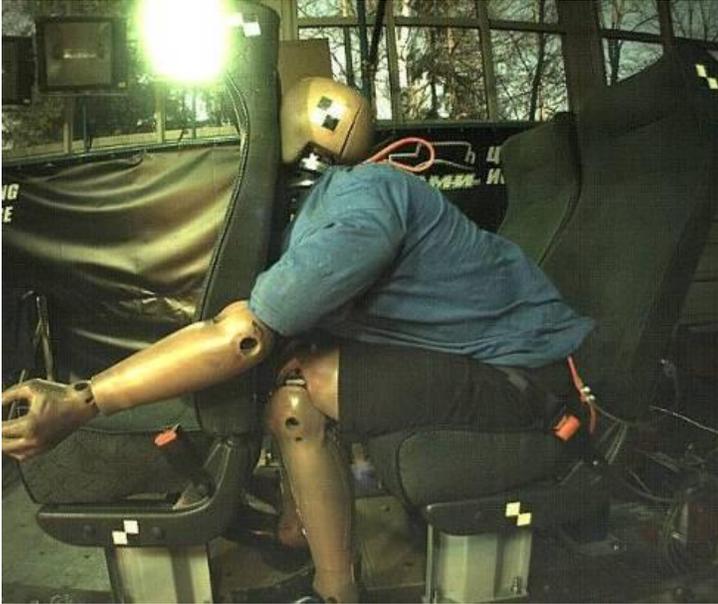
Взаимодействие манекена со спинкой переднего сиденья, поясные ремни безопасности, расстояние между сиденьями **680** мм

При проведении испытаний сидений, установленных с шагом 680мм и 780 мм оборудованных поясными ремнями безопасности, в результате фронтального столкновения происходит увеличение критерия травмирования шеи манекена до величины – **64,8** Нм и **72,8** Нм (допустимая – 57 Нм), которая превышает допустимый норматив, что может привести к травмам шеи несовместимыми с переносимыми величинами. Так же при проведении испытаний с диагонально поясными ремнями безопасности было выявлено увеличение критерия травмирования шеи манекена до величины – **87,5** Нм при расстоянии между сидениями 680 мм, что так же превышает допустимый норматив, а при расстоянии в 730 мм с использованием диагонально поясных ремней безопасности, критерии травмирования шеи манекена остался в допуске норматива и составил **32,7** Нм.

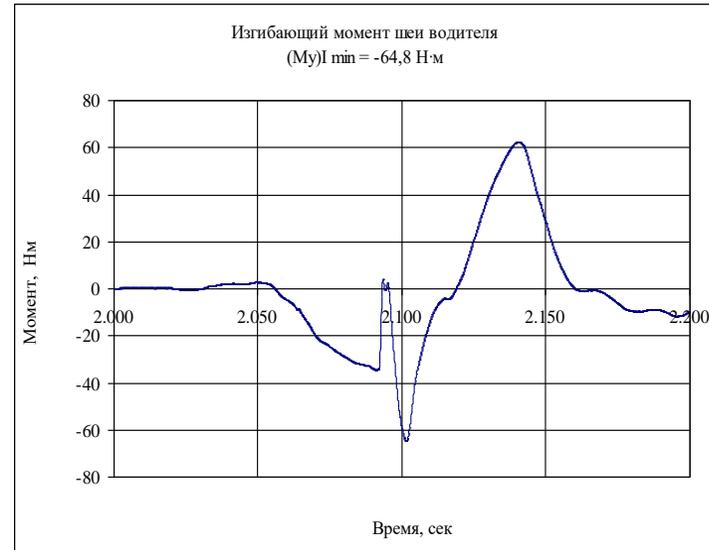
График изгибающего момента шеи по оси u

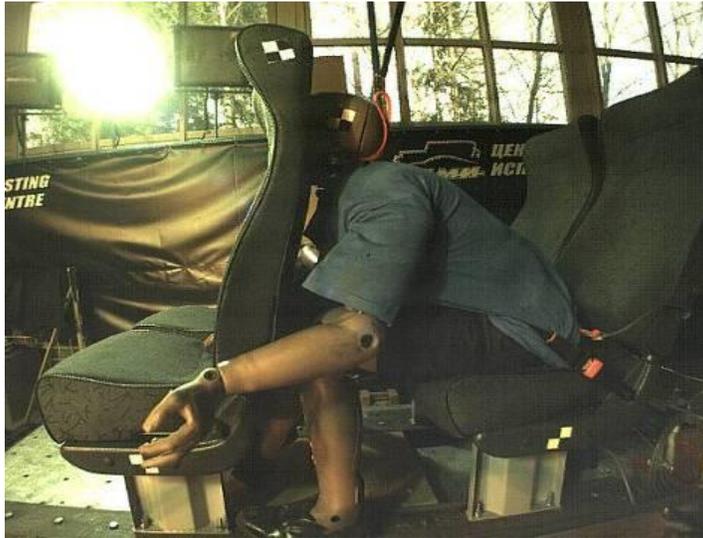
Взаимодействие манекена со спинкой переднего сиденья, поясные ремни безопасности, расстояние между сидениями **780** мм

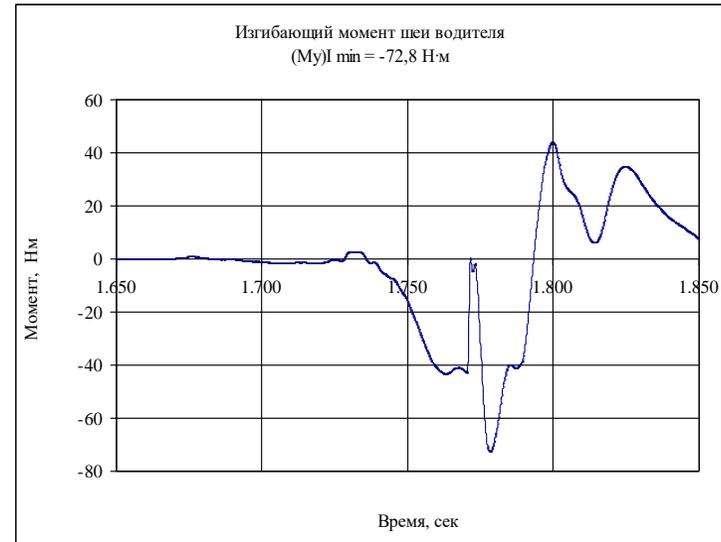
График изгибающего момента шеи по оси у

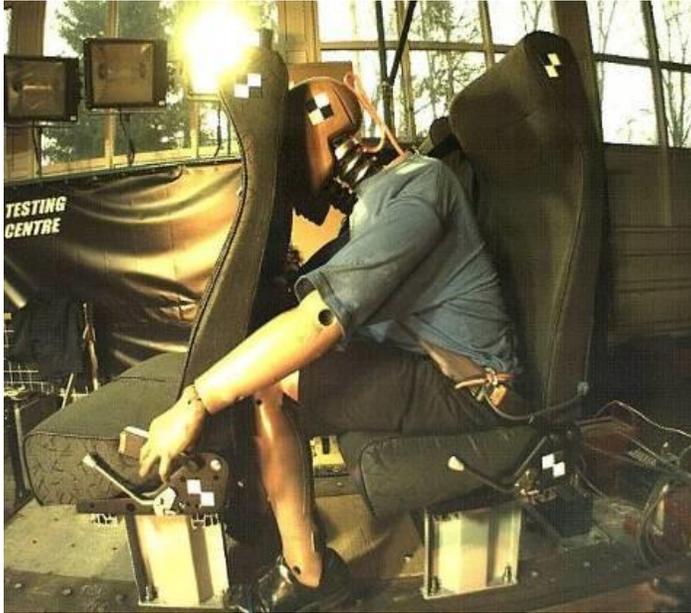
Взаимодействие манекена со спинкой
переднего сиденья, диагонально поясные
ремни безопасности, расстояние между
сиденьями **680** мм

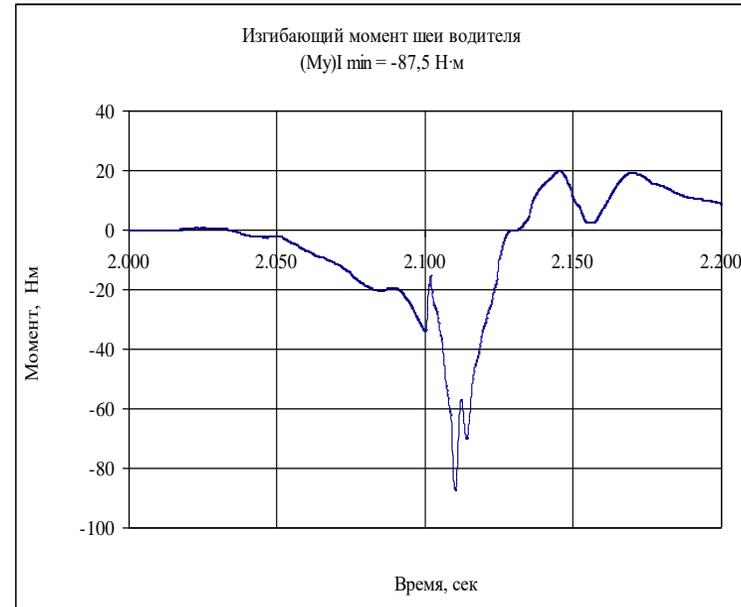
График изгибающего момента шеи по оси u

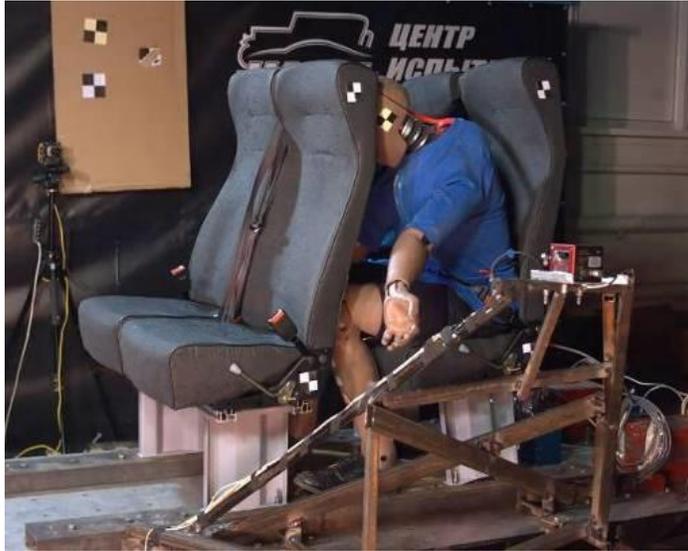
взаимодействие манекена со спинкой
переднего сиденья, диагонально поясные
ремни безопасности, расстояние между
сиденьями **730 мм**

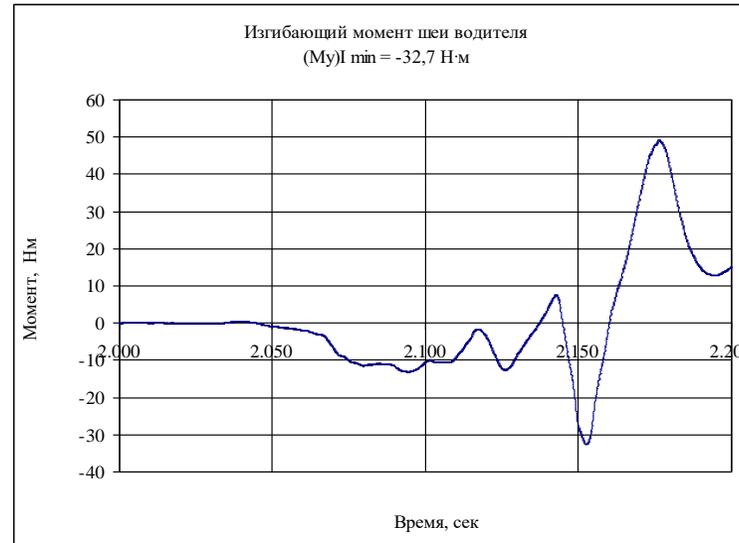
График изгибающего момента шеи по оси u
