Groupe d'experts de la signalisation routière

**Rapport du Groupe d'experts de la signalisation routière
sur sa septième session**

Évaluation des signaux au cas par cas, réalisée par le Groupe d'experts

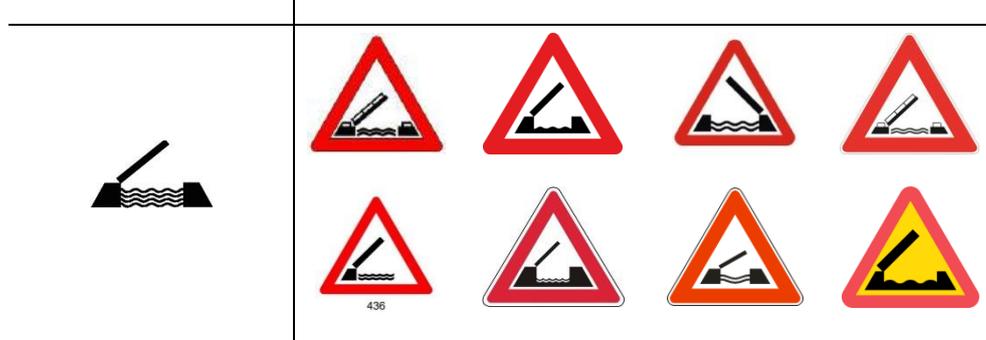
A, 5 « PONT MOBILE »

Le Groupe a relevé de légères divergences dans le dessin du pont, le sens d'ouverture du pont (vers la droite), la représentation de l'eau sous le pont (vagues remplacées par des demi-cercles pleins) et l'usage de deux couleurs différentes sur le même symbole (noir et bleu). Néanmoins, le Groupe estimait que les caractéristiques essentielles du symbole avaient été conservées.

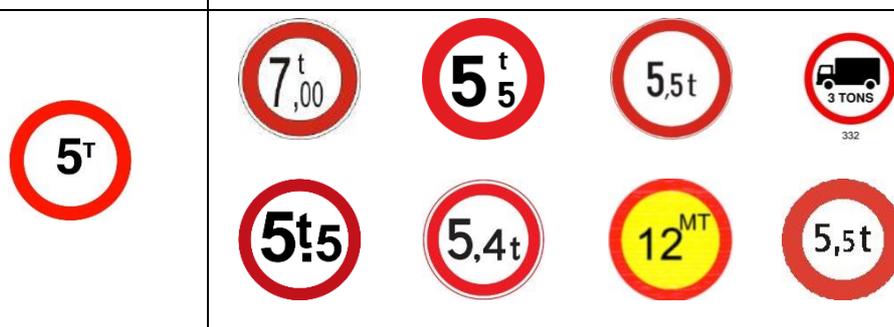
Le Koweït a été prié de rectifier son signal.

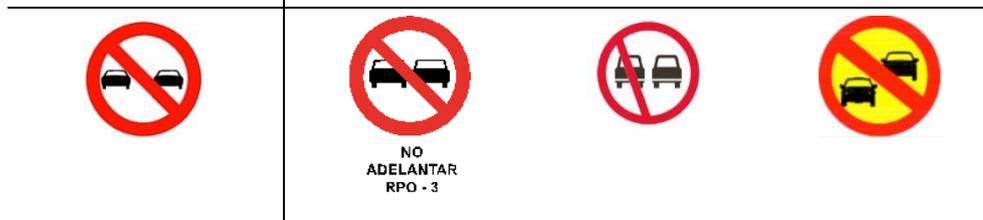
Le Groupe a recommandé au Nigéria d'aligner les deux symboles de voiture et au Koweït de ne pas utiliser ce signal, d'autant qu'il utilisait également le signal C, 13^{aa}.

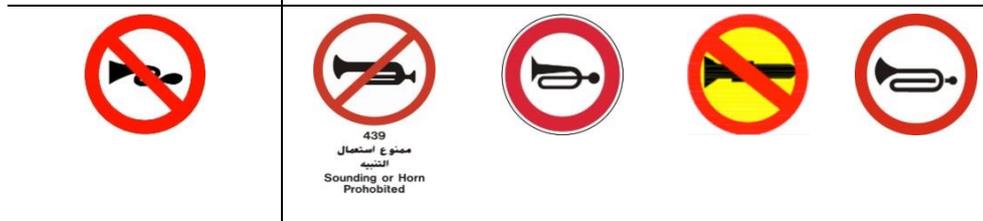
Certains pays (Lettonie et Ukraine) ne font pas figurer la barre oblique sur le signal ; un pays (le Koweït) utilise une barre qui descend de droite à gauche. Le Groupe a estimé que ces deux caractéristiques n'étaient pas conformes à la Convention.

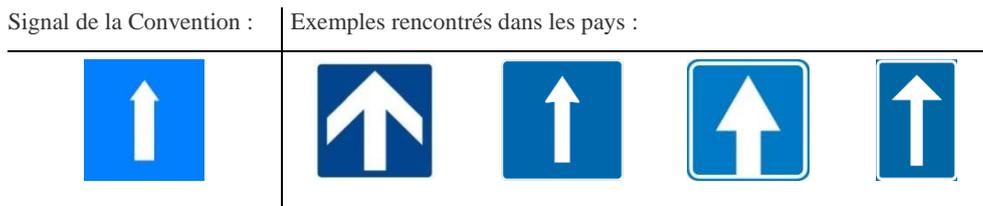
Certains pays (par exemple la Suède) utilisent un panneau de forme rectangulaire pour ce signal.

Le Groupe a recommandé de modifier le symbole prescrit dans la Convention en élargissant la tête de flèche.
