Information concernant un accident de transport de marchandises dangereuses selon le 1.8.5

Communication du Gouvernement de la France

Résumé de l'accident :

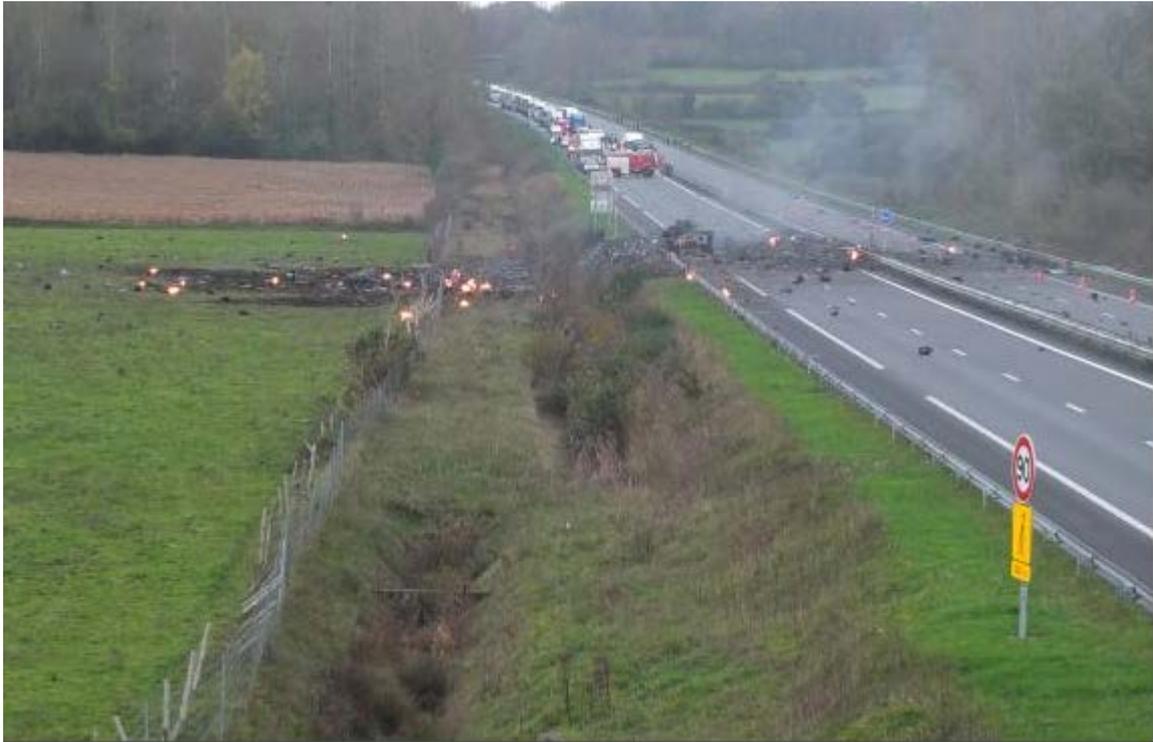
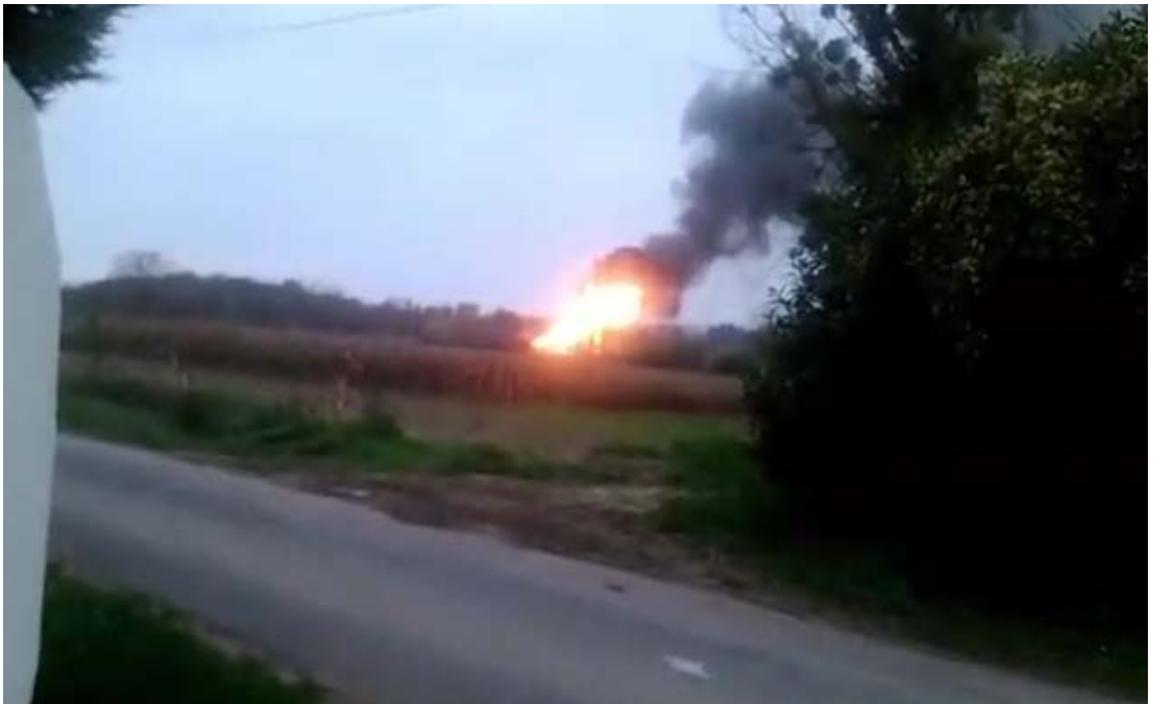
Annexe 2 Photos

Sur le chemin de retour, il effectue 3 pauses sans constater d'anomalie particulière. De l'aire de repos qu'il quitte à 14h40, il parcourt 49 km quand le pneu arrière droit milieu de la semi-remorque éclate à 15h15. Presque aussitôt le pneu prend feu, obligeant le conducteur à immobiliser son véhicule sur la bande d'arrêt d'urgence à 1 km d'une aire de repos, et à tenter d'éteindre l'incendie avec son extincteur de 6 kg. Le feu diminue mais reprend de façon incontrôlable et s'étend au chargement. Les premières bouteilles explosent à 15h30.

7. Cause de l'événement (si elle ne fait pas de doute)						
<input checked="" type="checkbox"/> Défectuosité technique <input type="checkbox"/> Arrimage non conforme <input type="checkbox"/> Cause d'exploitation (chemins de fer) <input type="checkbox"/> Autres: Echauffement de l'essieu arrière au niveau de la roue.

- compte tenu des effets comparables à ceux d'un accident de certaines marchandises de la classe 1, il semble logique d'examiner la possibilité de protéger ce type de chargement par des dispositifs adaptés capables de résister à un feu d'essieu de façon analogue à ce qui est prévu pour les véhicules EX/III ;

- une autre piste d'action consiste à examiner la possibilité d'équiper certains véhicules de dispositifs permettant d'avertir le conducteur des surchauffes d'essieux ou de freins.
