Commission économique pour l'Europe
Comité des transports intérieurs
Forum mondial pour la sécurité routière
Groupe d'experts de la signalisation routière
Douzième session

**Rapport du Groupe d'experts de la signalisation routière
sur sa douzième session**
Table des matières

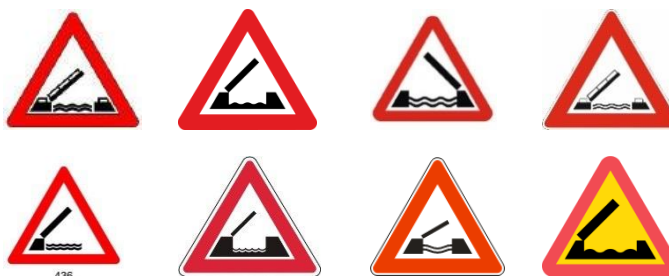
A, 5 « PONT MOBILE »

Le Groupe a relevé de légères divergences dans le dessin du pont, le sens d'ouverture du pont (vers la droite), la représentation de l'eau sous le pont (vagues remplacées par des demi-cercles pleins) et l'usage de deux couleurs différentes sur le même symbole (noir et bleu). Néanmoins, le Groupe estimait que les caractéristiques essentielles du symbole avaient été conservées.

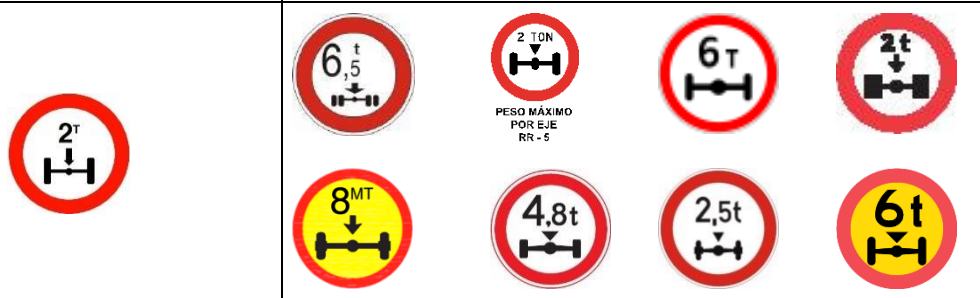
Enfin, le Groupe a jugé que si une virgule ou un point était utilisé, la taille du deuxième chiffre devrait correspondre aux deux tiers de celle du premier chiffre et que le « t » minuscule devrait figurer immédiatement après le deuxième chiffre, au même niveau, et être proportionnellement bien visible. Dans le cas d'un nombre décimal, le Groupe a estimé que celui-ci devrait être arrondi au dixième près (par exemple 3,5 t ou 7,8 t). S'il s'agissait d'un nombre entier, celui-ci devrait figurer sans séparateur décimal ni zéro (par exemple 7 t et non pas 7,00 t).

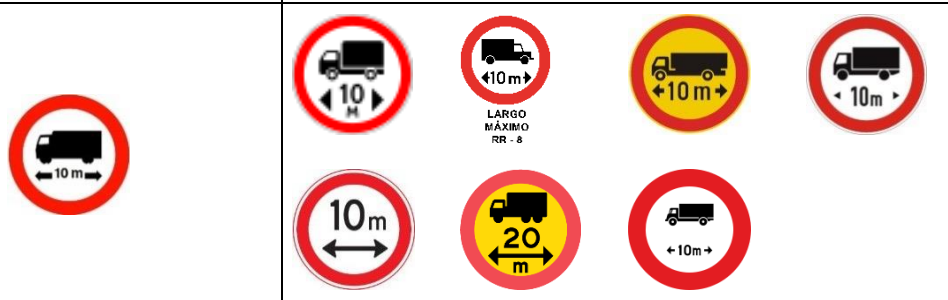
C, 9 « ACCÈS INTERDIT AUX VÉHICULES OU ENSEMBLES DE VÉHICULES AYANT UNE LONGUEUR SUPÉRIEURE À ... MÈTRES »

Le Groupe a relevé des divergences en ce qui concerne la casse (majuscule ou minuscule) du symbole « m » (certains pays employant l'alphabet cyrillique utilisaient un « M » majuscule), et le fait qu'un pays n'utilisait pas le symbole de camion. Le Groupe était d'avis que le symbole « m » minuscule devrait être placé juste après le chiffre de distance et non pas sous celui-ci, que les flèches devraient être remplacées par des pointes de flèches et que le chiffre figurant dans le signal prescrit dans la Convention devrait être de taille plus grande.

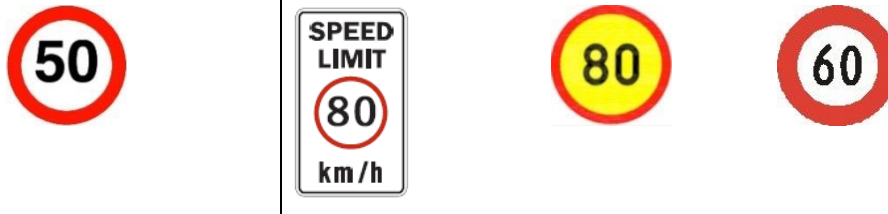
Le Groupe a également recommandé que le chiffre soit placé au centre du signal C, 14 de la Convention.

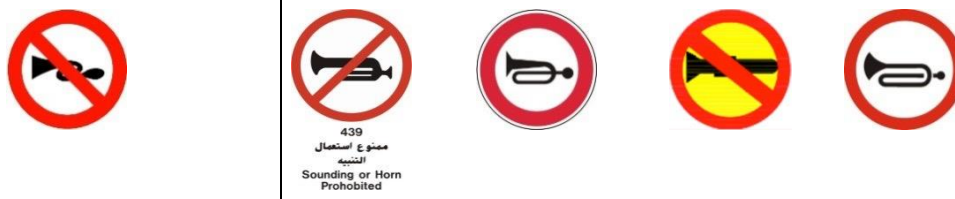
C, 15 « INTERDICTION DE FAIRE USAGE D'AVERTISSEURS SONORES »

Le Groupe a relevé des différences visuelles entre les symboles utilisés, mais il a jugé que les caractéristiques essentielles du signal avaient été conservées.

Certains pays (la Lettonie et l'Ukraine) ne font pas figurer la barre oblique sur le signal ; un pays (le Koweït) utilise une barre inclinée de droite à gauche. Le Groupe a estimé que ces deux caractéristiques n'étaient pas conformes à la Convention.
