**RAPPORT
D'ENQUÊTE TECHNIQUE**
sur la collision suivie d'un incendie
survenue entre
un autocar et un poids lourd
le 23 octobre 2015
sur la RD 17 à Puisseguin (33)

Juillet 2017

**Bureau d'Enquêtes sur les Accidents
de Transport Terrestre**

Affaire n° BEATT-2015-014

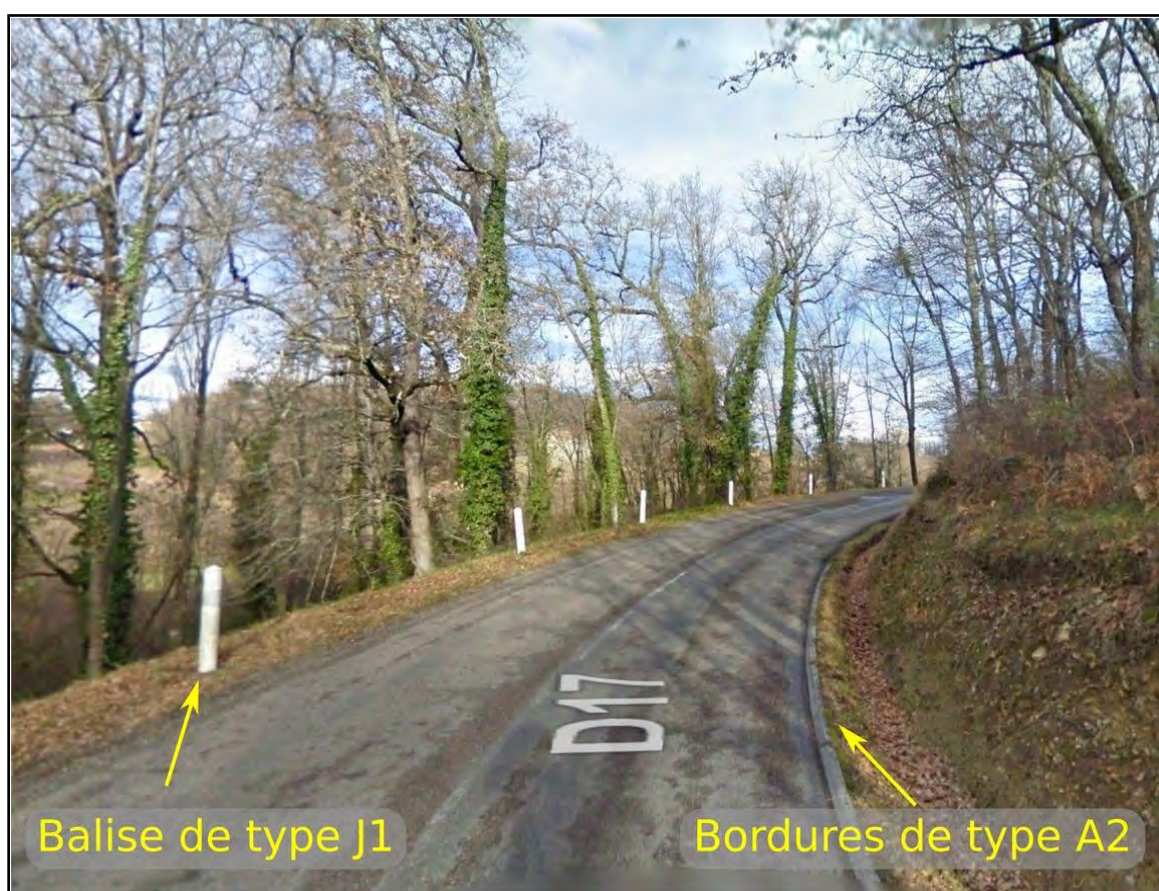
Figure 3 : Vue du virage au niveau de l'accident dans le sens de circulation de l'ensemble routier

Le talus bordant l'intérieur du virage diminue la lisibilité du virage ainsi que la visibilité des véhicules circulant en sens inverse.

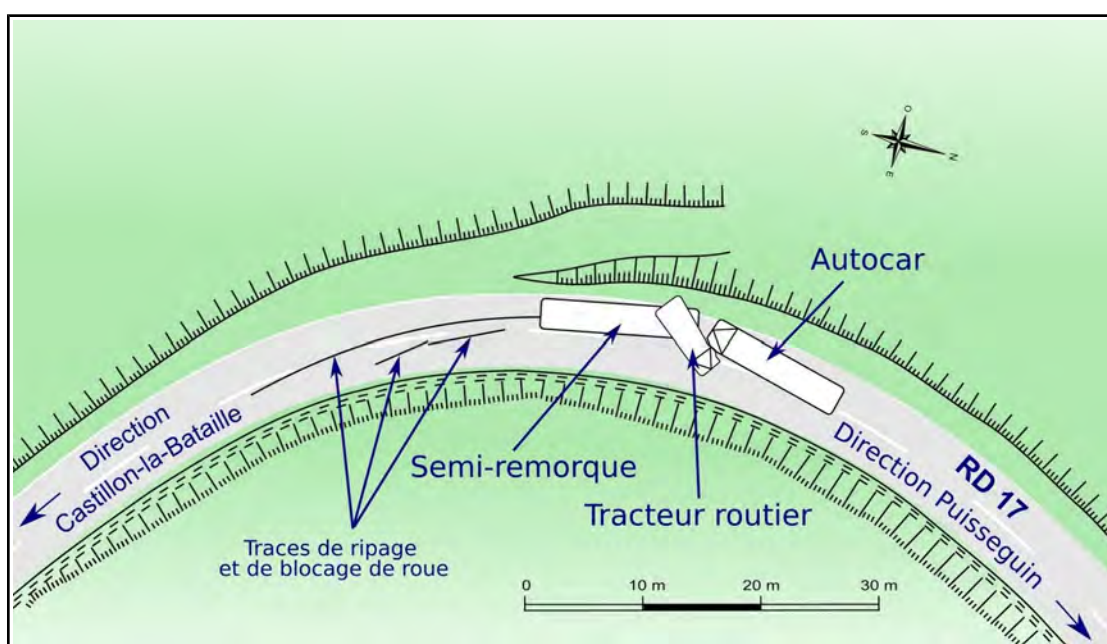
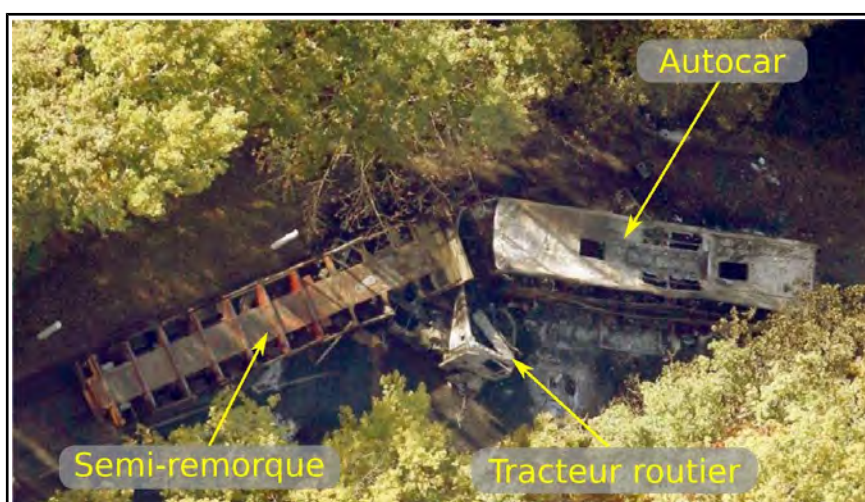
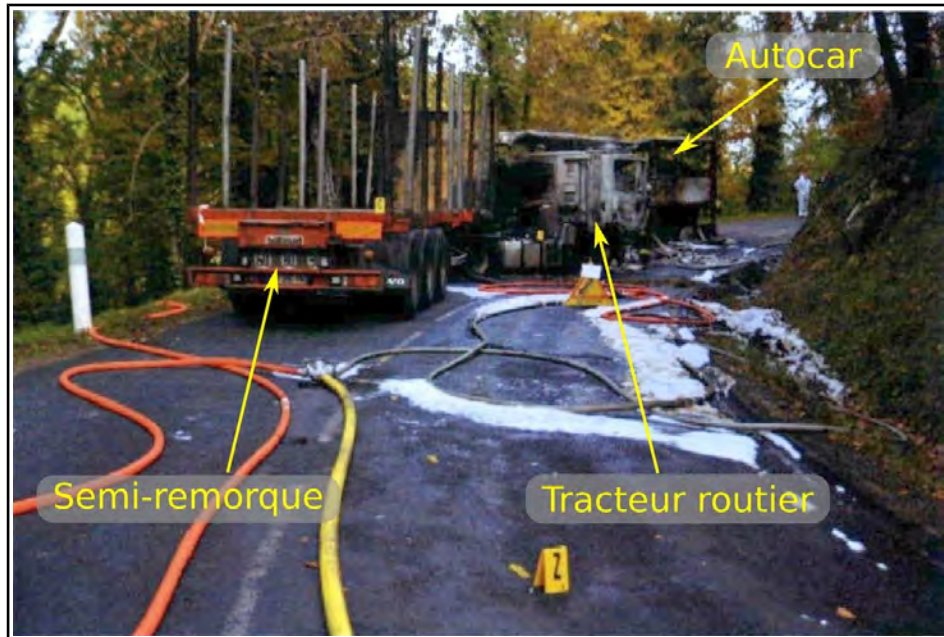
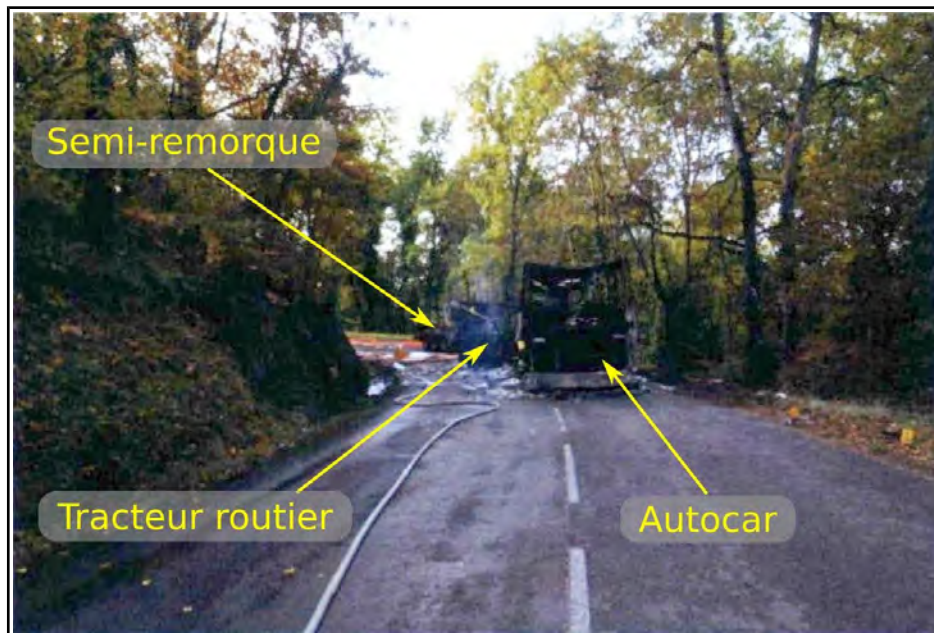
L'autocar est immobilisé sur la chaussée le long de l'accotement droit de la voie de son sens de circulation. L'ensemble routier est immobilisé en portefeuille le long du même accotement, à contre sens, son avant gauche contre l'avant gauche de l'autocar.

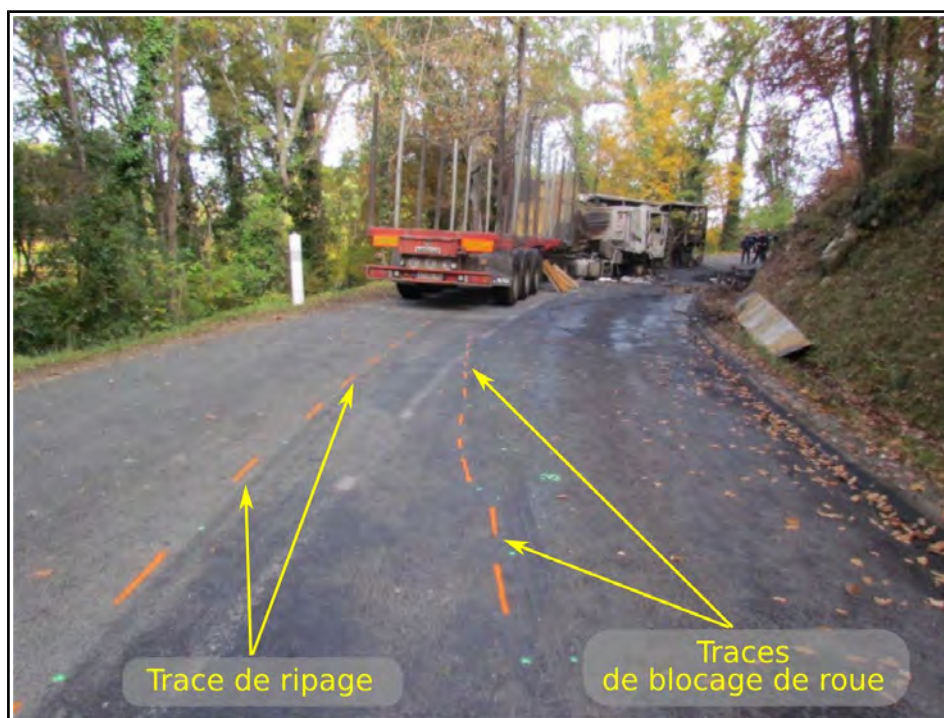
Figure 9 : Vue rapprochée des traces découvertes sur la chaussée, repérées à l'aide de peinture rouge par les enquêteurs judiciaires

Une abrasion ponctuelle de la bande de roulement a été relevée sur les pneumatiques 1D et 2D dont la forme correspond approximativement à l'aire de contact du pneumatique sur la chaussée. L'abrasion de ces pneumatiques peut par ailleurs être mise en correspondance avec les traces de blocage de roue relevées sur la chaussée (cf figure n° 9).

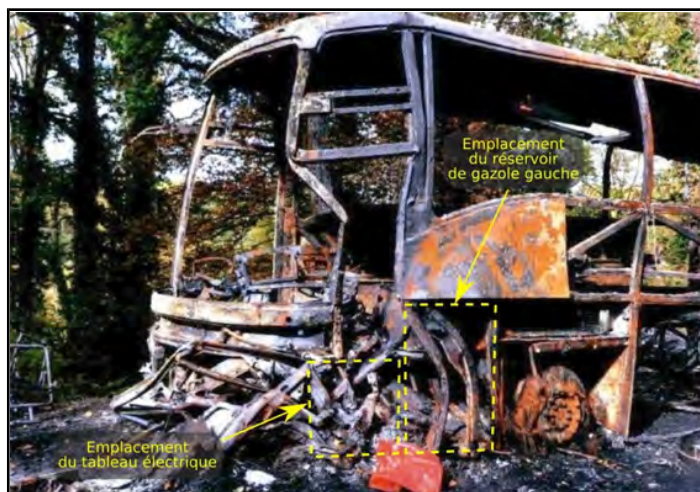
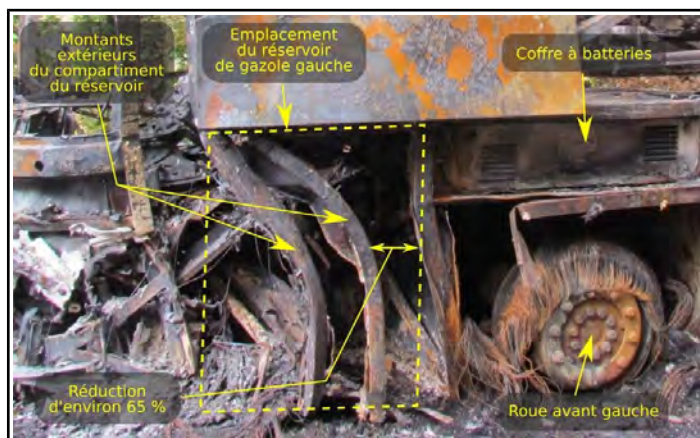
Figure 30 : Vue de l'avant gauche de l'autocar accidenté

Le tableau électrique situé à l'avant gauche de l'autocar ainsi que la structure protégeant le réservoir de carburant gauche ont été fortement déformés par le choc avec le tracteur routier. Les montants extérieurs du compartiment du réservoir de carburant gauche présentent une réduction de leur espacement de l'ordre de 65 %.

Pour les enquêteurs du BEA-TT, le réservoir de carburant gauche situé dans cette zone de choc a donc très probablement été également écrasé, ce qui a pu conduire à sa rupture lors de la collision.

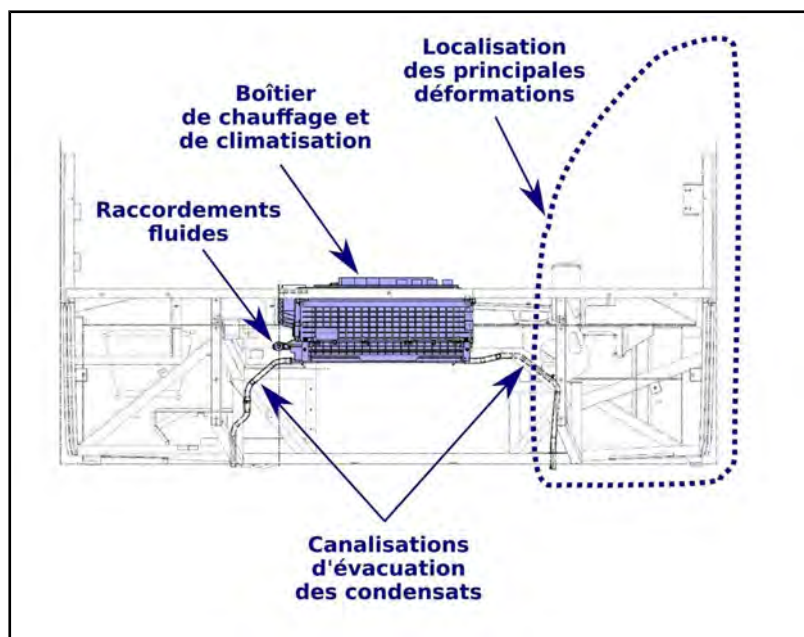
Figure 33 : Localisation du boîtier de chauffage et de climatisation avant et des zones de déformation à l'avant de l'autocar

Le boîtier avant de chauffage et de climatisation de l'autocar a été en partie détruit par l'incendie. Le radiateur et l'évaporateur qui étaient installés dans ce boîtier, n'ont pas été détruits par l'incendie et gisent au sol. Ils ne présentent pas de traces apparentes d'écrasement.

Au vu de ces constats, les enquêteurs du BEA-TT écartent l'hypothèse d'un choc direct du boîtier de chauffage et de climatisation et de ses circuits avec l'ensemble routier ayant pu conduire à la rupture brutale des circuits de chauffage et de climatisation. Leur rôle dans l'embrasement des véhicules peut donc être écarté.

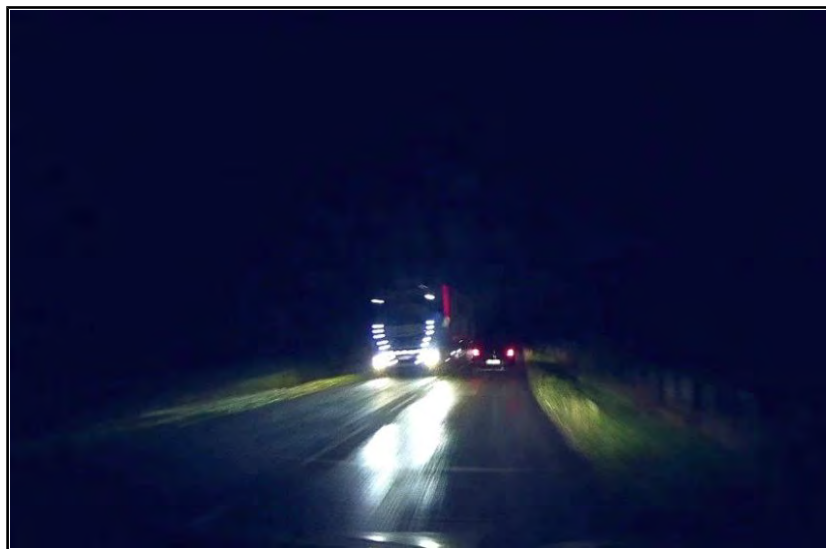
Figure 46 : Vue du tracteur routier en feux de croisement avec les feux décoratifs allumés

L'éclairage du tracteur routier présentait donc des défauts de conformité par rapport à la réglementation, mais ceux-ci n'ont eu aucune incidence dans l'accident et ses conséquences.

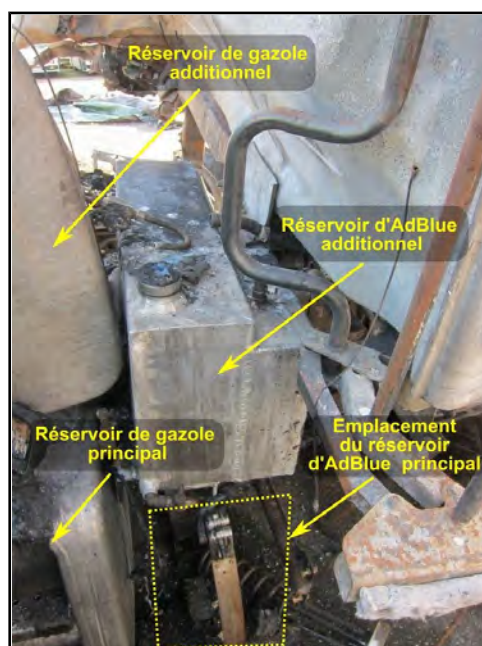
Figure 53 : Vue du réservoir additionnel d'AdBlue®

Un réservoir additionnel en alliage d'aluminium, d'une contenance d'environ 72 litres, a été installé sur le châssis du tracteur routier au dos de la cabine de conduite, entre cette dernière et le réservoir additionnel de carburant. Il a été positionné du côté droit du tracteur routier, au-dessus du réservoir d'AdBlue® d'origine.

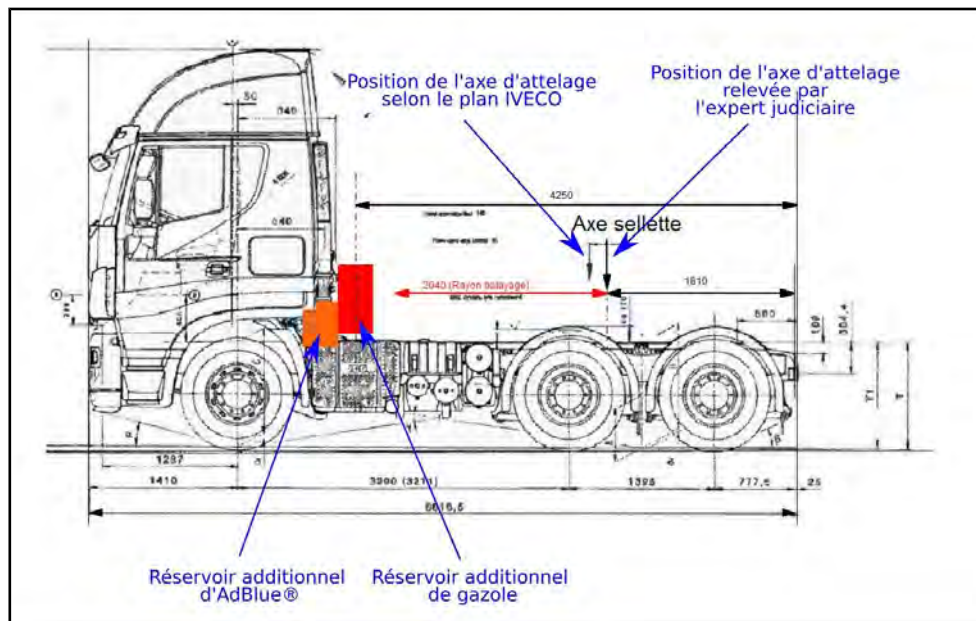
Figure 54 : Vue de l'axe d'attelage positionné conformément à la distance mesurée

La position d'origine de la sellette d'attelage a été déterminée par l'expert judiciaire en charge de l'expertise technique des véhicules, à l'aide des plans du tracteur routier fournis par son constructeur, la société IVECO. La position de la sellette mesurée sur l'épave du tracteur routier lui a permis d'estimer son recul à environ 18 cm.

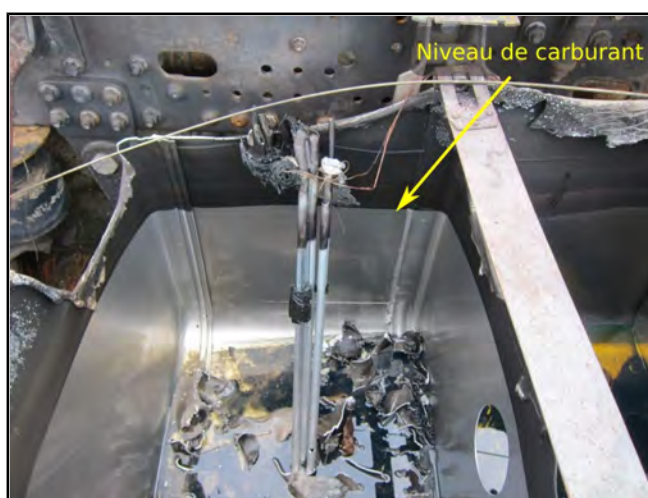
Figure 62 : Vue des traces de liquide à l'intérieur du réservoir de carburant principal du tracteur routier accidenté

Le réservoir principal de carburant a partiellement fondu. Des traces matérialisant le niveau de liquide que contenait ce réservoir après l'extinction du feu sont visibles à l'intérieur de celui-ci. Elles se situent approximativement aux trois quarts de sa hauteur.

Le réservoir de carburant principal de l'ensemble routier a partiellement fondu. Il n'était pas situé dans la zone directe du choc. Il n'est pas déformé. Les dégradations qu'il a subies, sont la conséquence du rayonnement thermique de l'incendie.

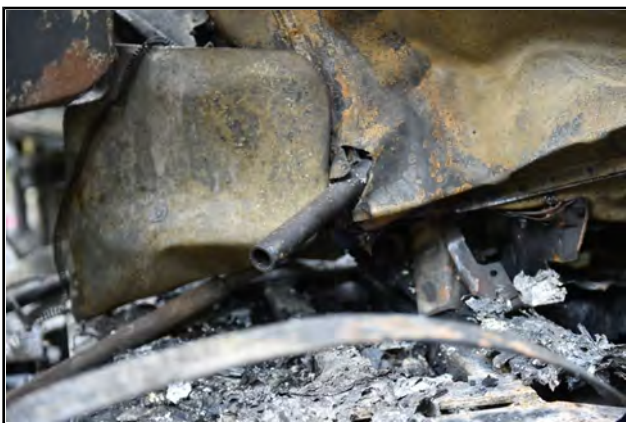
Figure 65 : Vue rapprochée, depuis l'arrière du tracteur routier, de la tige métallique ayant perforé l'arrière de sa cabine

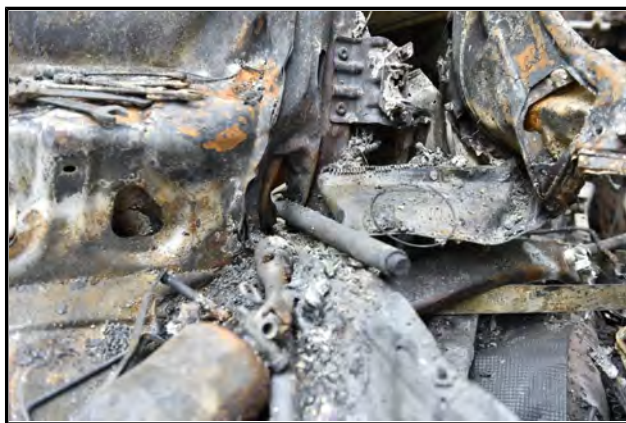
Figure 66 : Vue rapprochée, depuis l'avant du tracteur routier, de la tige métallique ayant perforé l'arrière de sa cabine

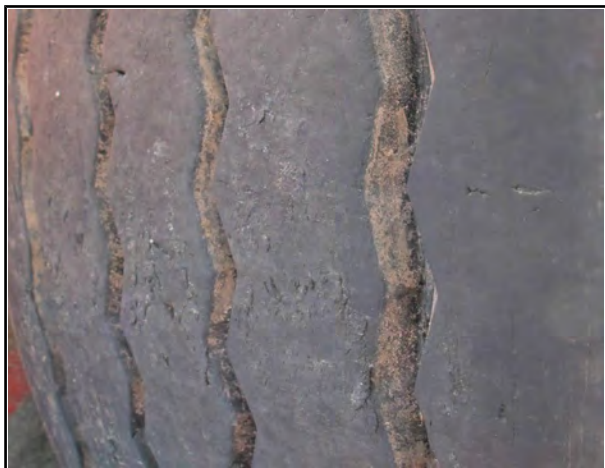
Figure 68 : Abrasion de la bande de roulement du pneumatique 2D

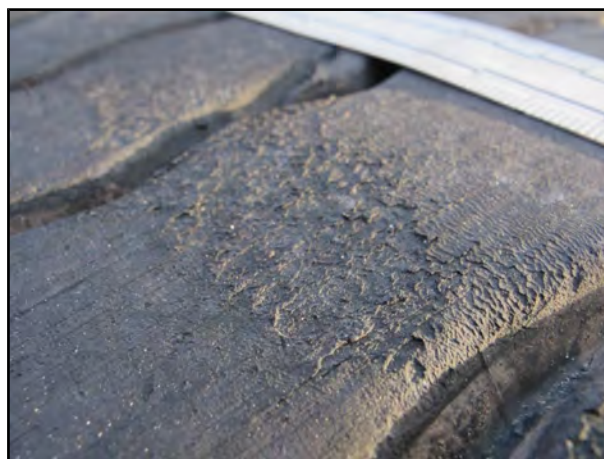
Figure 69 : Abrasion de la bande de roulement du pneumatique 1D

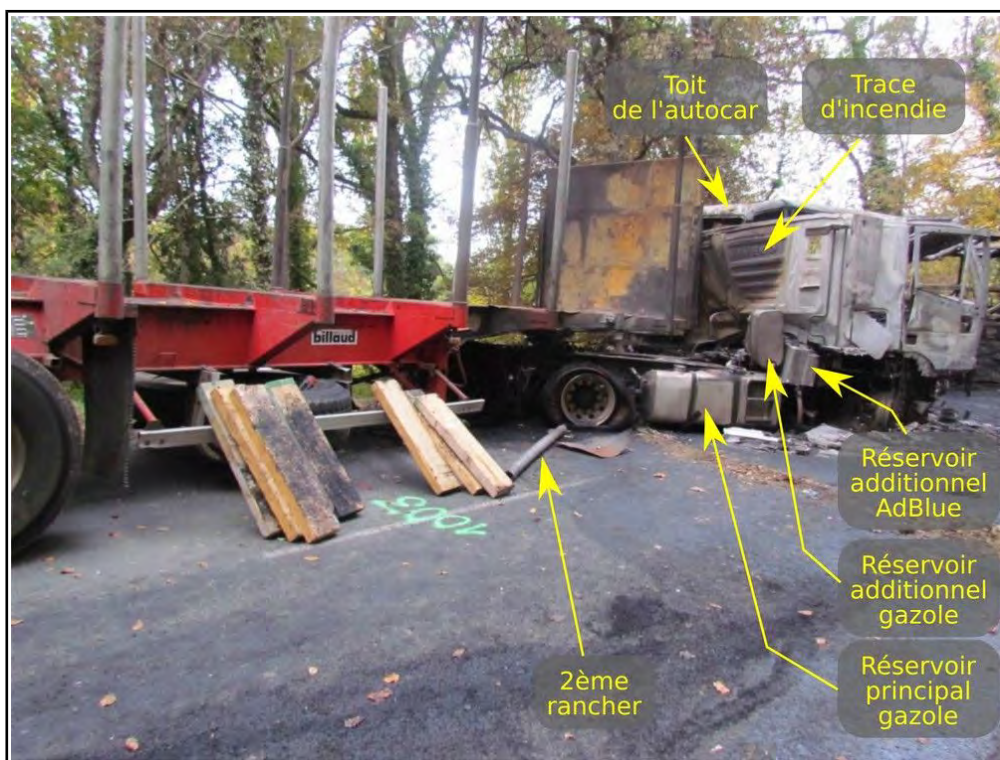
Figure 70 : Vue du côté droit de la semi-remorque accidentée

L'incendie a détruit une partie de la semi-remorque sur une zone s'étendant du panneau avant jusqu'aux béquilles. Dans cette zone, les matériaux combustibles ont brûlé. Il s'agit notamment de l'isolant des câbles électriques et des tuyaux du système de freinage pneumatique. Les composants en alliage d'aluminium présents dans cette zone ont également fondu ou disparu.

Le second rancher¹⁷ droit à partir de l'avant de la semi-remorque est tombé sur la route sensiblement à l'aplomb de son support.

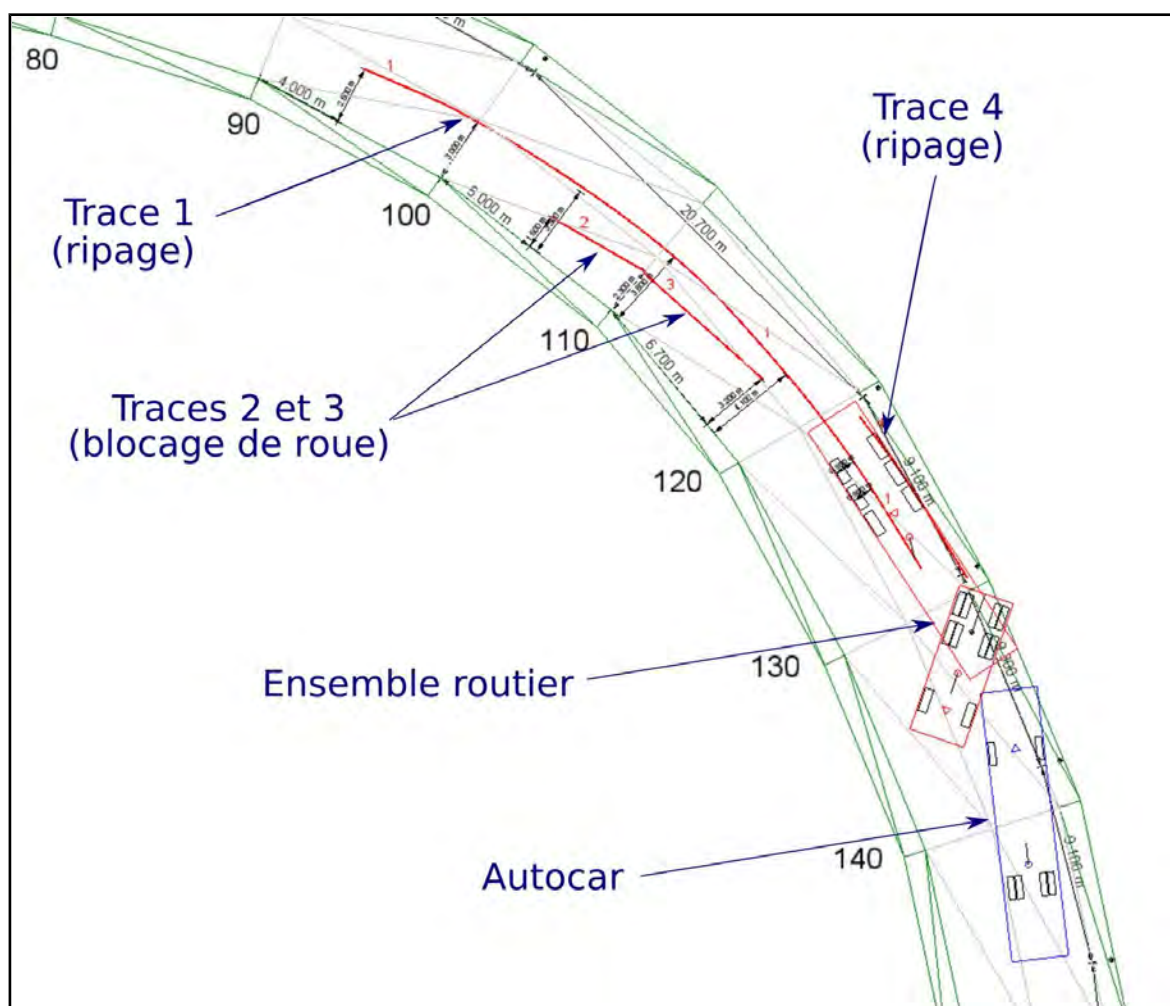
Figure 71 : Représentation des traces et de la position finale des véhicules sur le plan de l'accident

Les traces de ripage et de blocage de roues ainsi que la position finale des véhicules sont visualisées sur la figure 71 ci-après ainsi que sur les figures 4, 8 et 9.

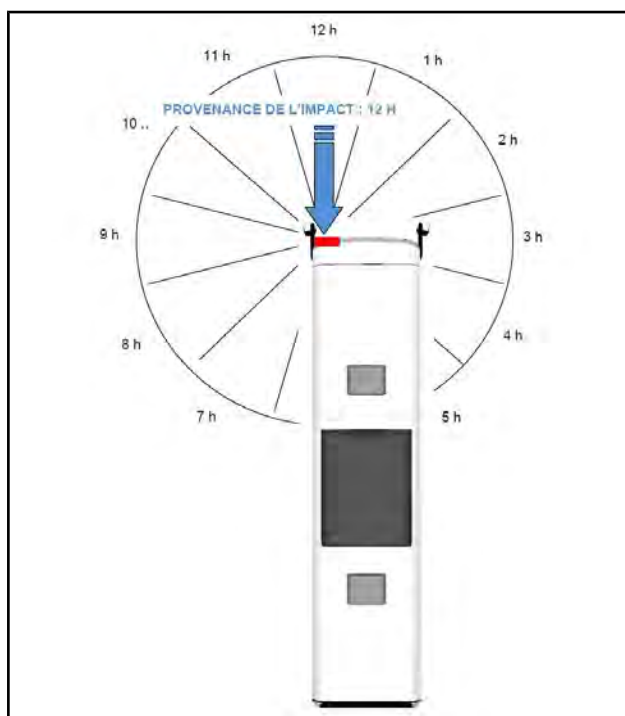
Figure 72 : Provenance de l'impact sur l'autocar

L'autocar présente un choc frontal sur environ $\frac{1}{4}$ de sa face avant, du côté gauche, la direction principale de la force exercée sur le véhicule se situant à 12h00 environ.

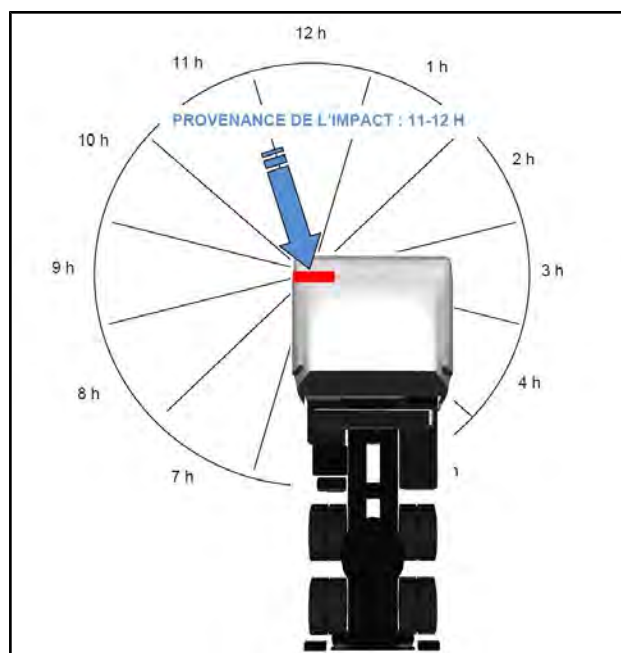
Figure 73 : Provenance de l'impact sur le tracteur routier

Le tracteur routier présente un choc frontal sur environ $\frac{1}{4}$ de sa face avant, du côté gauche, la direction principale de la force exercée sur le véhicule se situant entre 11h00 et 12h00 environ.

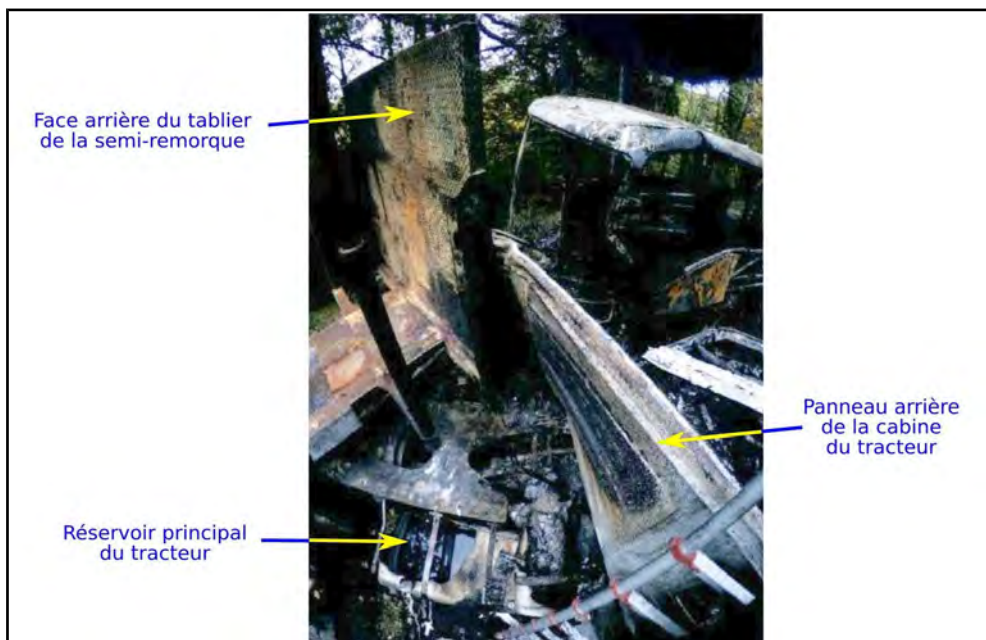
Figure 78 : Vue de l'arrière du tracteur routier accidenté

Compte tenu des déformations observées sur le réservoir et de la position de la cabine de conduite du tracteur, retrouvée en appui sur le panneau avant de la semi-remorque, le BEA-TT considère que ce réservoir s'est très probablement rompu au moment du choc, écrasé entre l'arrière de la cabine et le panneau avant de la semi-remorque, libérant son carburant.

Pour les enquêteurs du BEA-TT, la rupture très probable de ce réservoir et l'existence d'un bouchon anti surpression ne sont pas compatibles avec l'hypothèse d'une mise en pression du carburant qu'il contenait, mise en pression à même de générer un nébulisat de gazole.

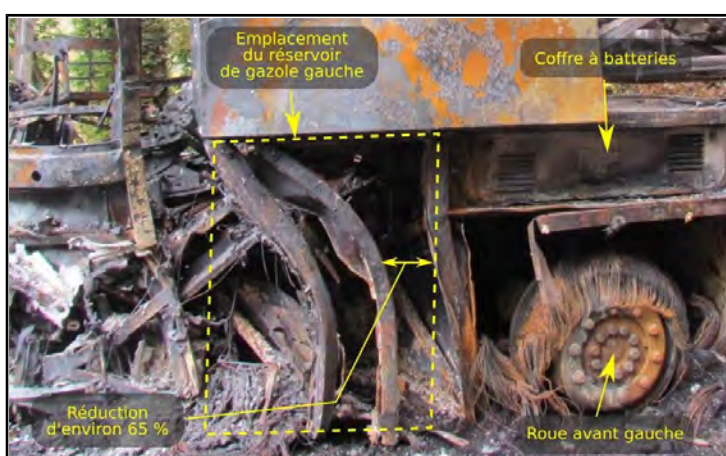
Figure 80 : Vue rapprochée de l'avant gauche de l'autocar accidenté

Les éléments de climatisation de l'autocar contenant le fluide frigorigène en phase liquide sous pression ne semblent pas avoir été directement impactés lors de la collision, mais dégradés par l'incendie qui en est résulté. Il est donc très probable que le fluide frigorigène qu'ils contenaient, en l'espèce du R134a, par ailleurs très difficilement inflammable, n'a pas joué un rôle dans le déclenchement de l'incendie.

Les éléments du circuit de chauffage avant de l'autocar situés dans le boîtier avant ne semblent pas avoir été directement impactés lors de la collision, mais dégradés par l'incendie qui en est résulté. Il est donc très probable que le liquide qu'ils contenaient, à savoir le Glysantin G48, par ailleurs difficilement inflammable, n'a pas joué un rôle dans le déclenchement de l'incendie.

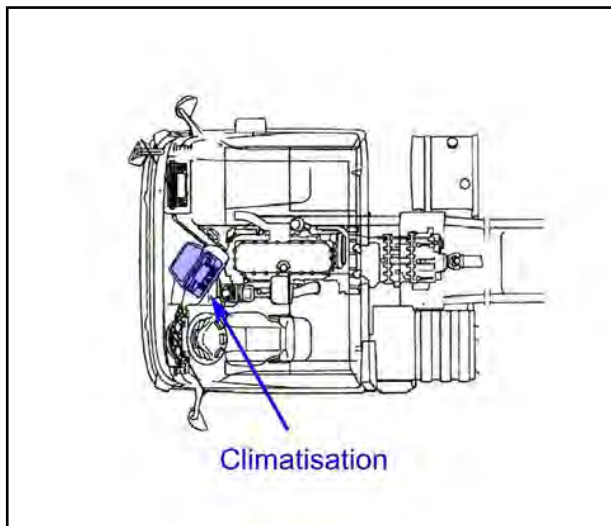
Figure 82 : Implantation du boîtier de climatisation dans la cabine du tracteur routier (vue de dessus)

Il convient cependant de noter que le système de climatisation du tracteur routier contenant le fluide frigorigène en phase liquide sous pression, le moteur, la boîte de vitesse et le circuit de refroidissement contenant divers fluides potentiellement inflammables ne semblent pas avoir été impactés lors de la collision, mais dégradés ou détruits par l'incendie.

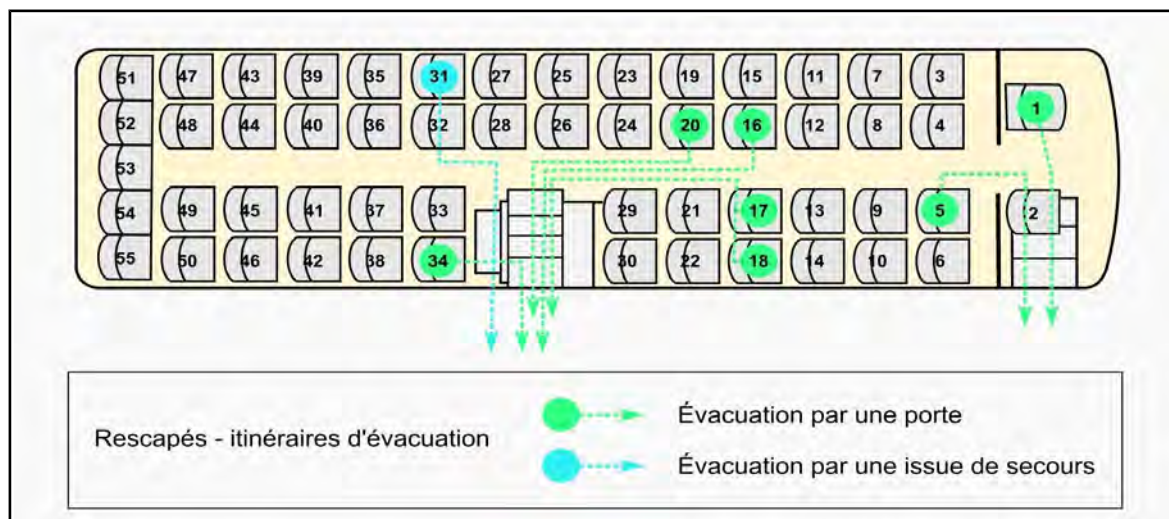
Figure 84 : Emplacement des occupants de l'autocar survivants et itinéraire d'évacuation emprunté

Ces témoignages ont néanmoins permis aux enquêteurs du BEA-TT de déterminer la position probable des occupants de l'autocar ayant survécu à l'accident, ainsi que l'itinéraire emprunté pour son évacuation.

- **l'ajout d'une porte de secours positionnée sur la partie arrière du véhicule. À défaut, étendre les dispositions du décret n° 2015-1170 du 22 septembre 2015 relatif à l'accessibilité du matériel roulant affecté aux services réguliers interurbains de transport public routier de personnes librement organisés à tous les autocars.**
- **et/ou le renforcement des exigences concernant les mécanismes d'ouverture des fenêtres issues de secours afin de les rendre manœuvrables instantanément pour en faciliter l'utilisation en cas d'évacuation en urgence.**
