ST/SG/AC.10/C.3/2009/2  
10 mars 2009

**PROPOSITIONS DIVERSES D'AMENDEMENTS AU RÈGLEMENT TYPE POUR  
LE TRANSPORT DES MARCHANDISES DANGEREUSES**

Amendement au paragraphe 6.7.3.2.1

Communication de l'expert de l'Espagne<sup>1</sup>

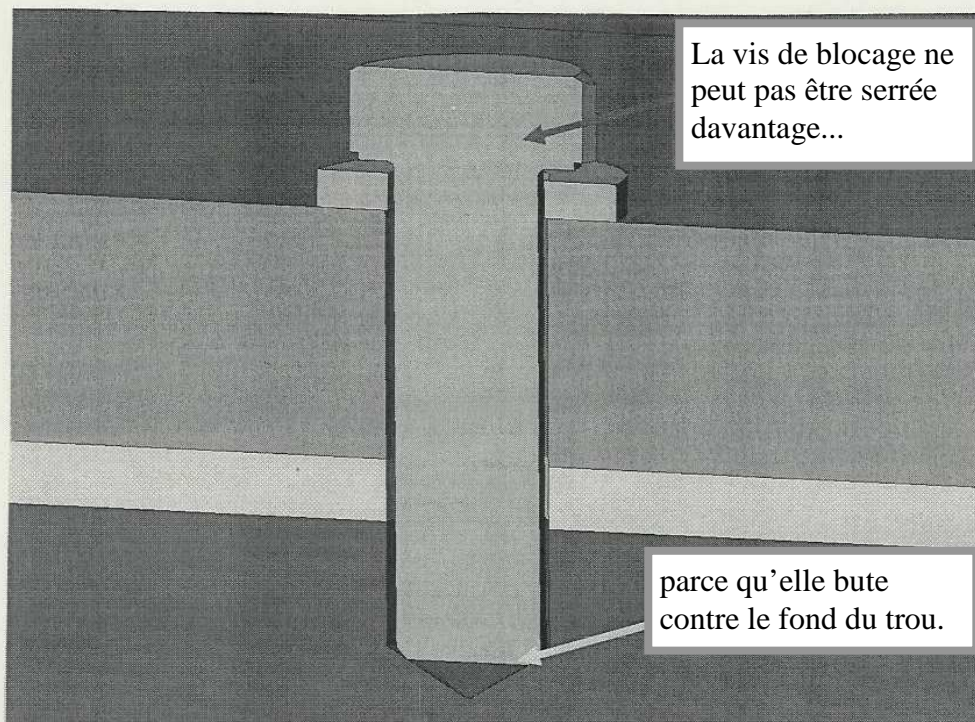
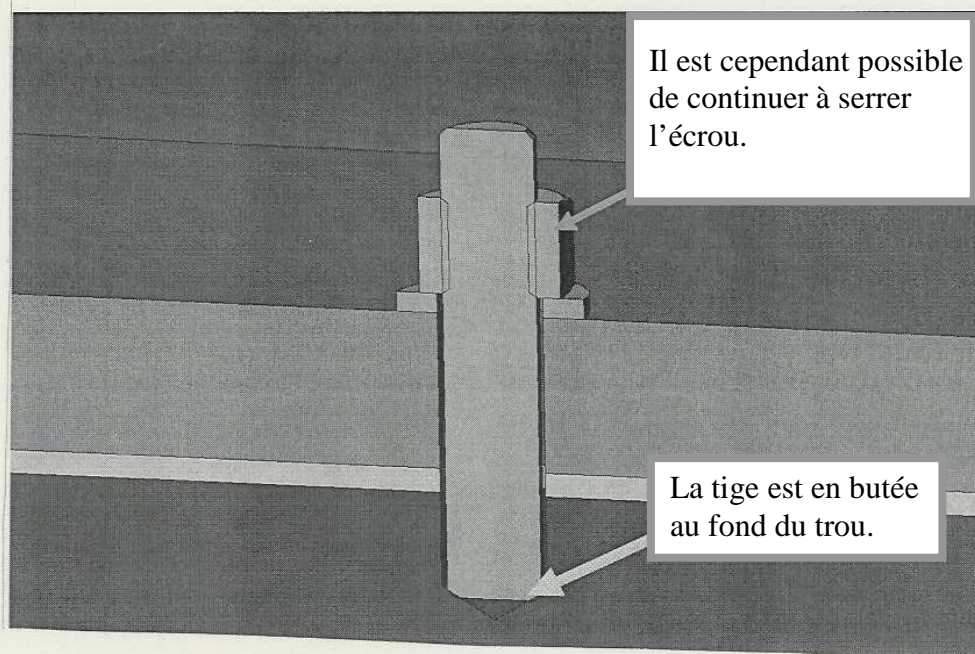
Annexe

3. Ce dispositif pose parfois le problème suivant: il arrive que la vis de blocage soit trop longue et vienne en butée au fond du trou avant que le serrage ne soit suffisant; le joint n'étant pas assez comprimé, il peut arriver que le produit fuie.

4. En outre, même si la vis a la bonne longueur, le joint finit, sous l'effet de la pression, par s'écraser au fil du temps et à ne plus assurer l'étanchéité nécessaire au niveau de la zone de contact entre le couvercle de trou d'homme (ou d'autres dispositifs de fermeture ou brides pleines) et la citerne.

*«Le couvercle de trou d'homme (ainsi que les autres dispositifs de fermeture ou brides pleines) de la citerne doit être construit et conçu pour être fermé et plaqué contre la citerne au moyen de verrous, de vis de blocage ou de tiges filetées.*

*Toutefois, sur les citernes équipées de trous borgnes filetés, des tiges vissées sur toute leur longueur ne pénétrant pas à l'intérieur de la citerne doivent être utilisées avec leurs joints*

*et leurs écrous pour fermer et plaquer le couvercle de trou d'homme (ou d'autres dispositifs de fermeture ou brides pleines) contre la citerne.».*
